Bayerische Landesanstalt für Landwirtschaft

Starkregen, Bodenerosion, Sturzfluten

Beobachtungen und Analysen im Mai/Juni 2016

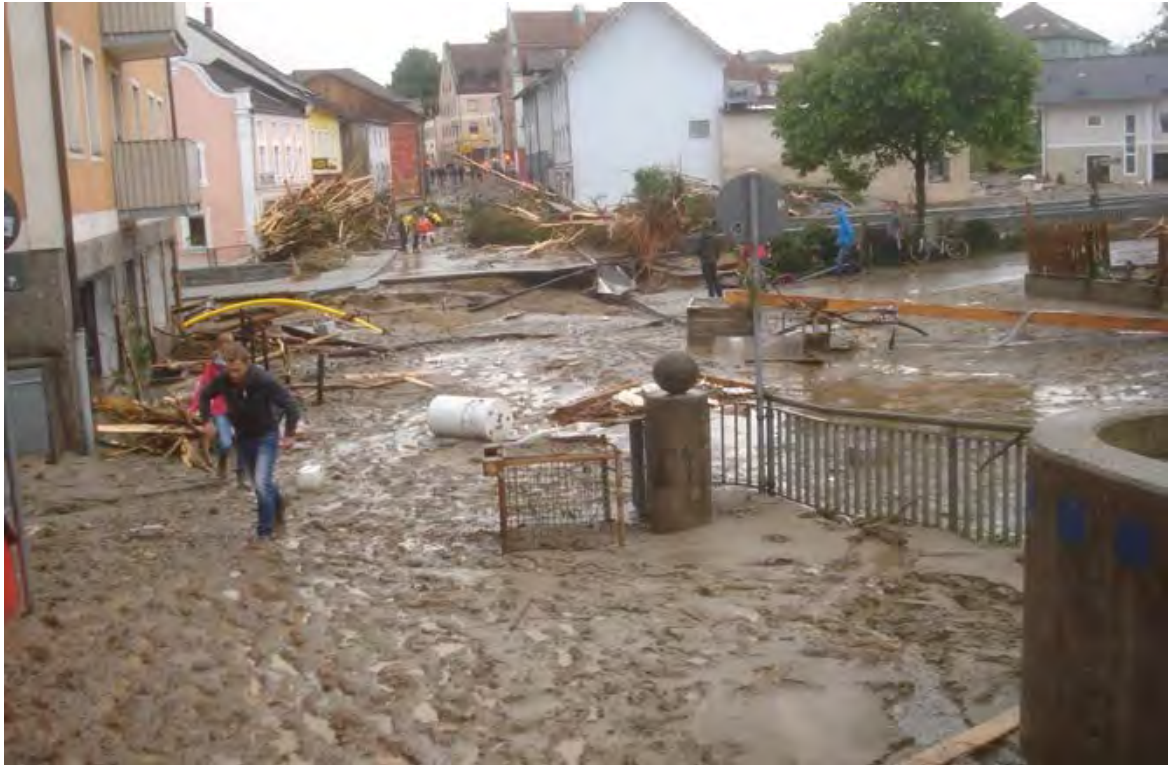
Abb. 29: Schlamm im Ortszentrum Simbach am Abend des katastrophalen Ereignisses (01.06.2016)

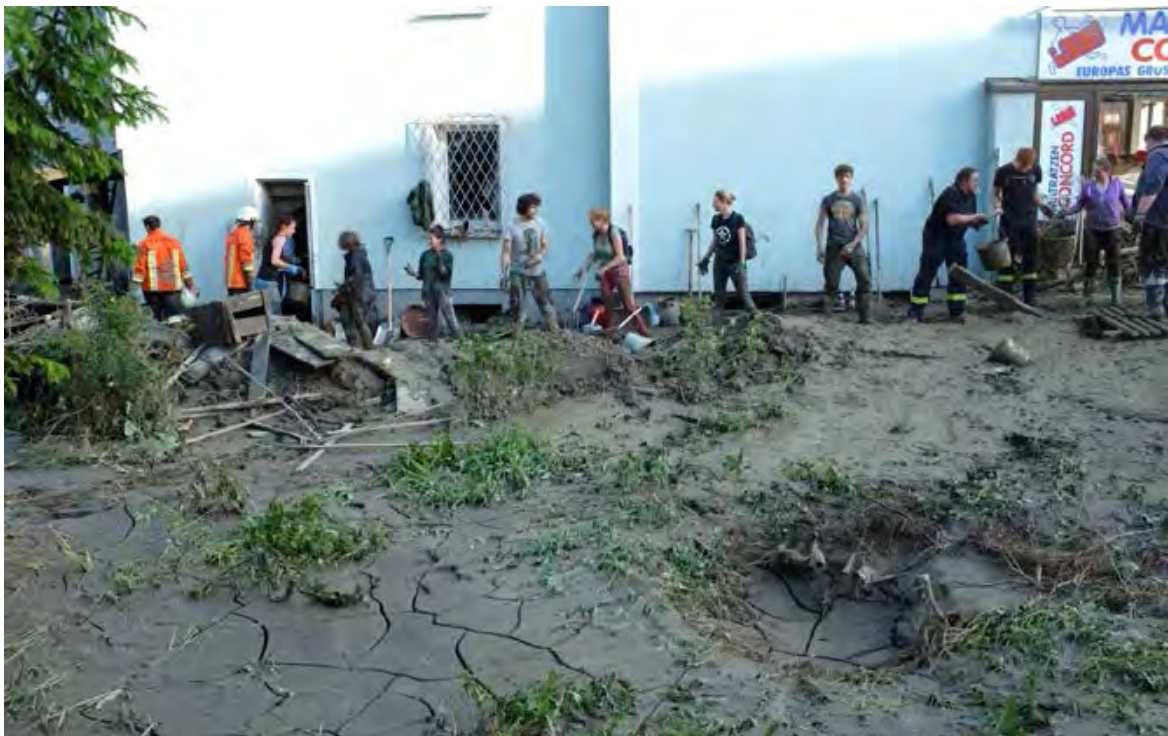
Abb. 30: Freiwillige Helfer räumen Schlamm aus einem Haus in Simbach (03.06.2016).

Abb. 66: Ortszentrum Simbach, Luftbildaufnahme am 07.06.2016, W. Bauer, Agroluftbild Obertraubling. Das Foto von Abb. 30 wurde am 03.06. in Richtung des roten Pfeils aufgenommen.

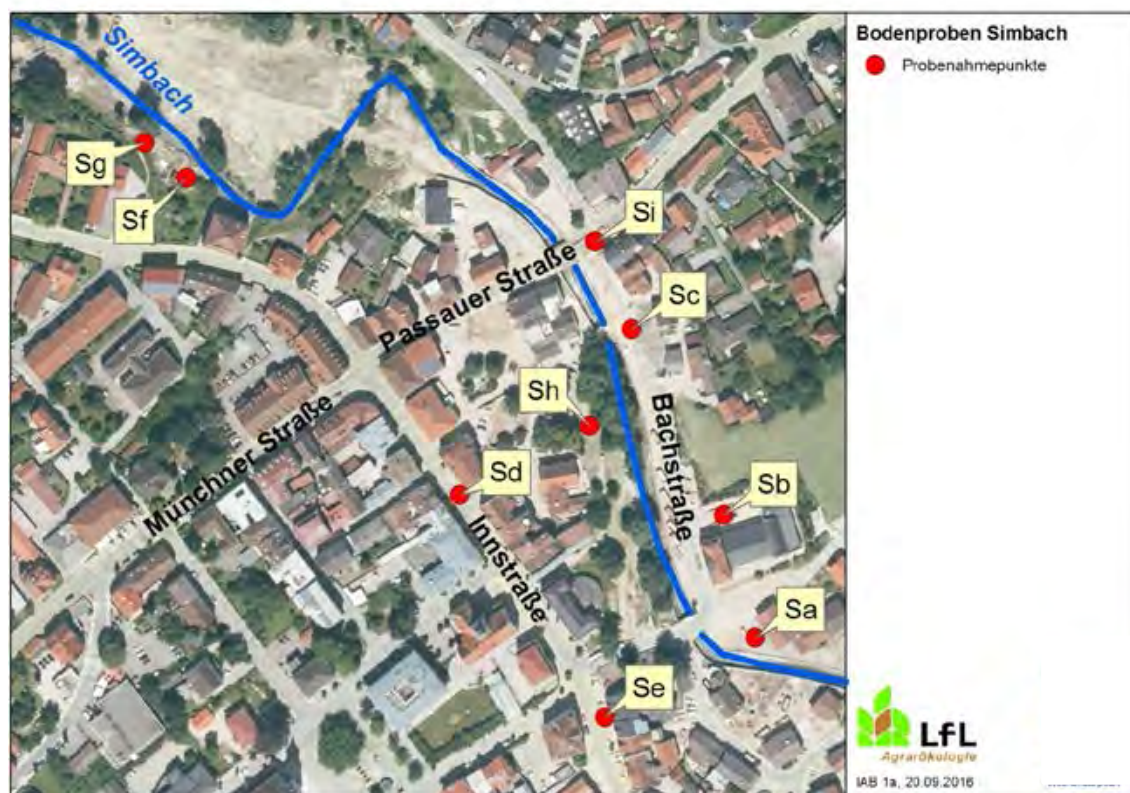
Abb. 31: Lage der Probenahmestellen in Simbach

Am 06.06.2016 sammelte das AELF Pfarrkirchen Schlammproben aus den Überschwemmungsgebieten im Ortsbereich von Simbach, Triftern (Einzugsgebiet Altbach) und Anzenkirchen (Einzugsgebiet Altbach). Nährstoff- und Humusgehalte der Schlammproben wurden bestimmt, außerdem wurde eine Korngrößenanalyse durchgeführt.

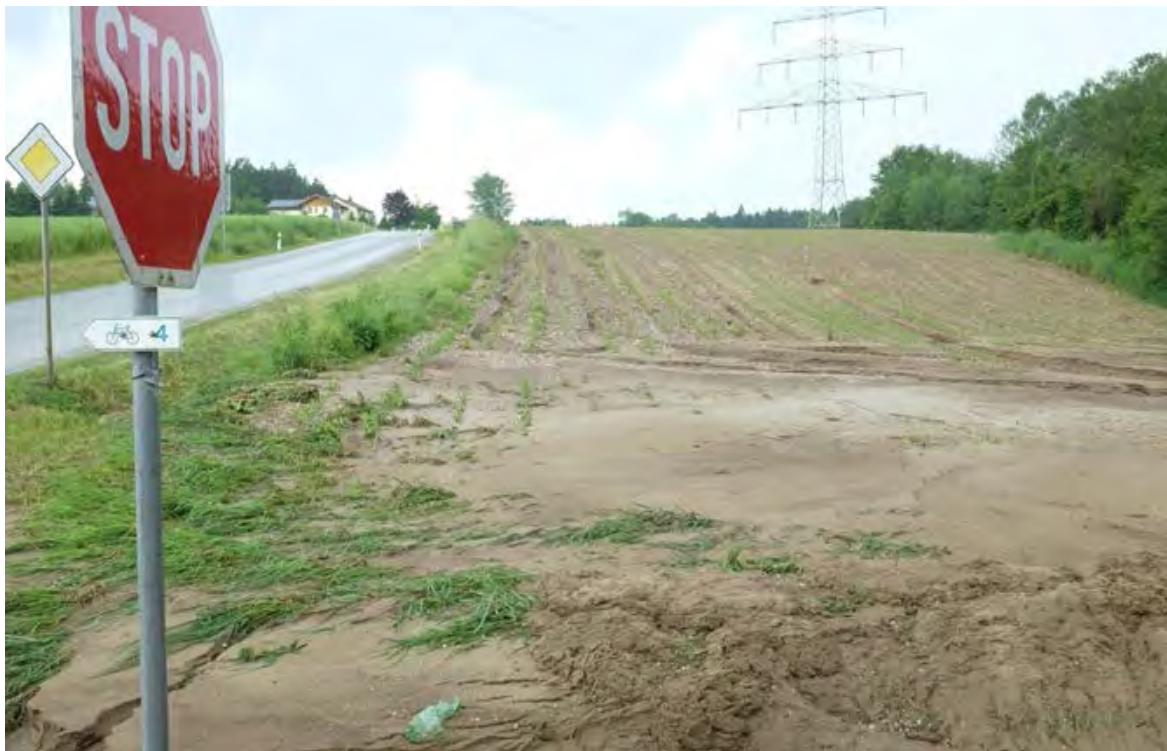
Abb. 36: Bodenabschwemmung mit Anlandung im Maisfeld (Einzugsbiet Tannerbach), Foto 03.06.2016

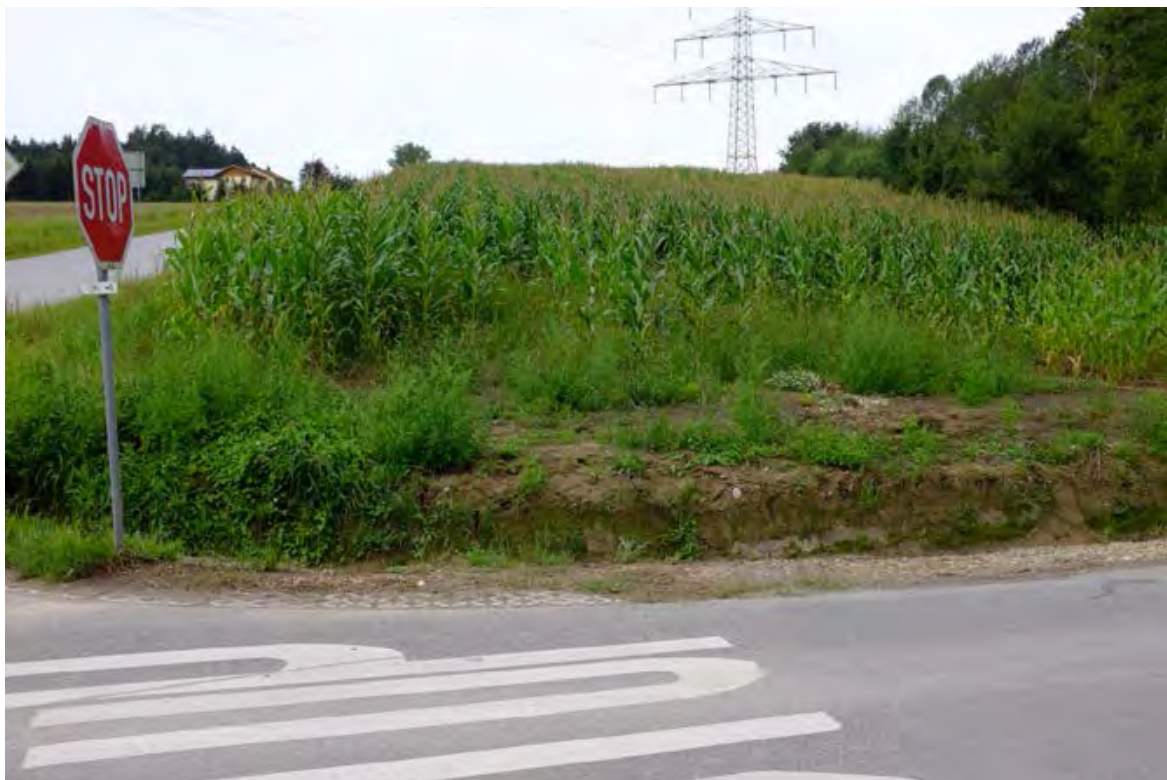
Abb. 37: Gleiche Bildposition wie Abb. oben, 10.08.2016. Die Anlandung am Ende des Maisfeldes ist noch zu erkennen.

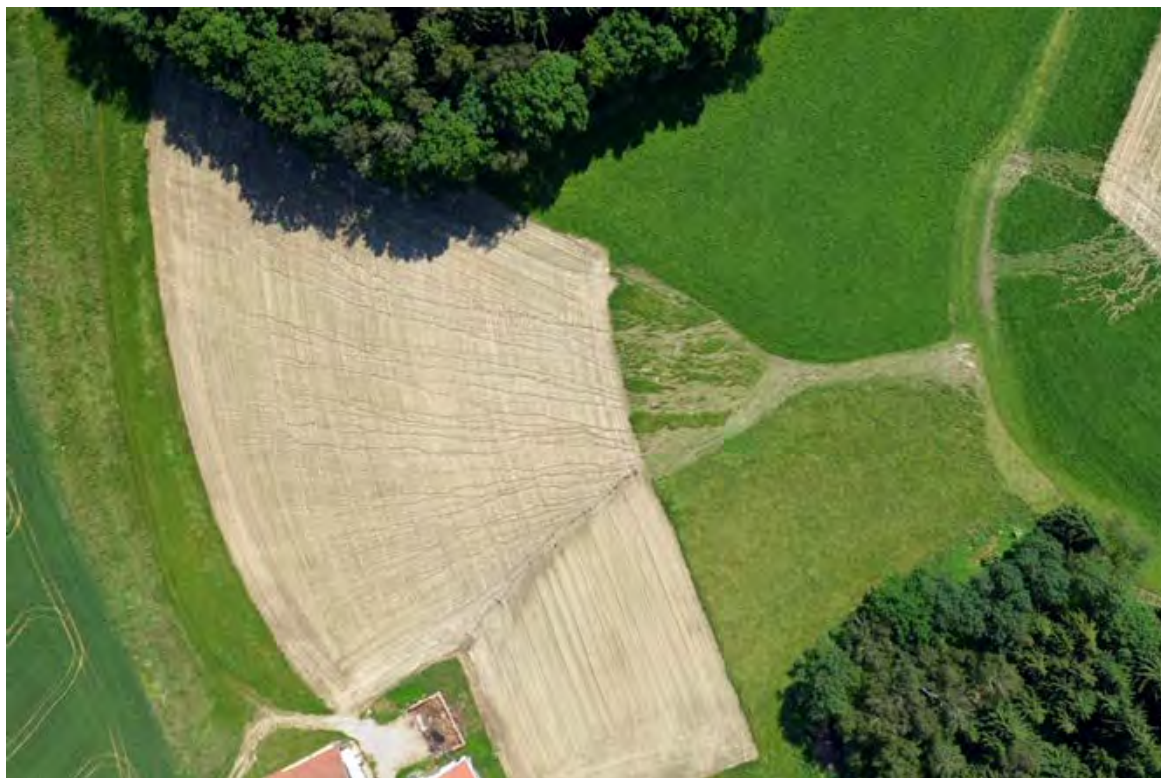
Abb. 38: Erosion beginnt im Maisfeld, Abfluss bündelt sich dann im Talweg (Einzugsgebiet Simbach) Luftbildaufnahme am 07.06.2016, W. Bauer, Agroluftbild Obertraubling

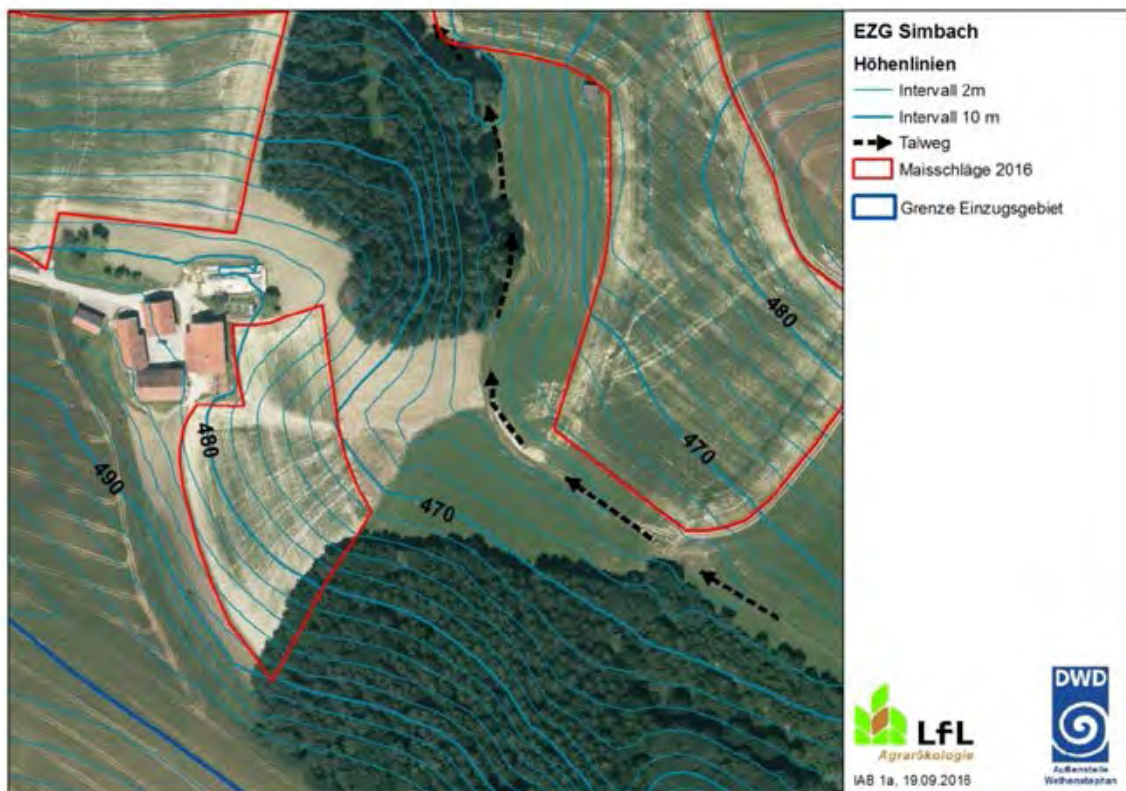
Abb. 39: Geländetopographie des Luftbilds aus Abb. 38, bearbeitetes Orthofoto, Bayerische Vermessungsverwaltung, aufgenommen im Juli 2016

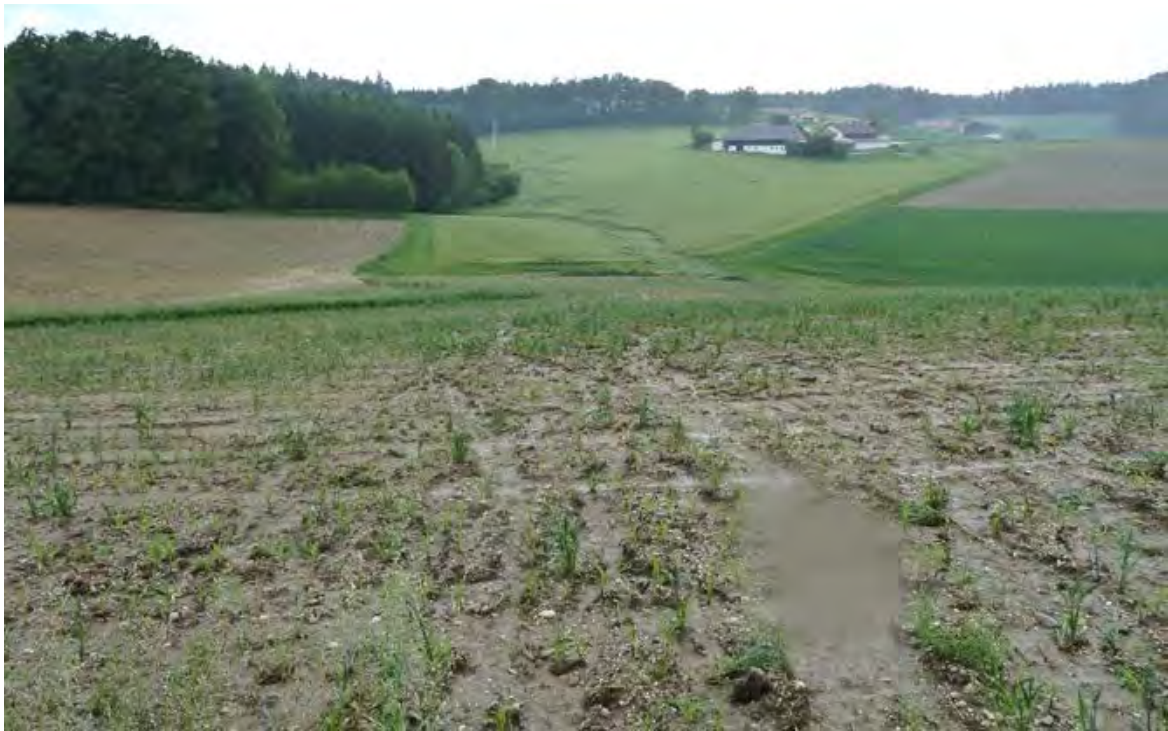
Abb. 40: Typisches Bild mit Erosionsrinnen im Maisfeld und Wasserabfluss im Talweg des Getreidefeldes gegenüber (westlich des Simbach-Einzugsgebiet), Foto 03.06.2016

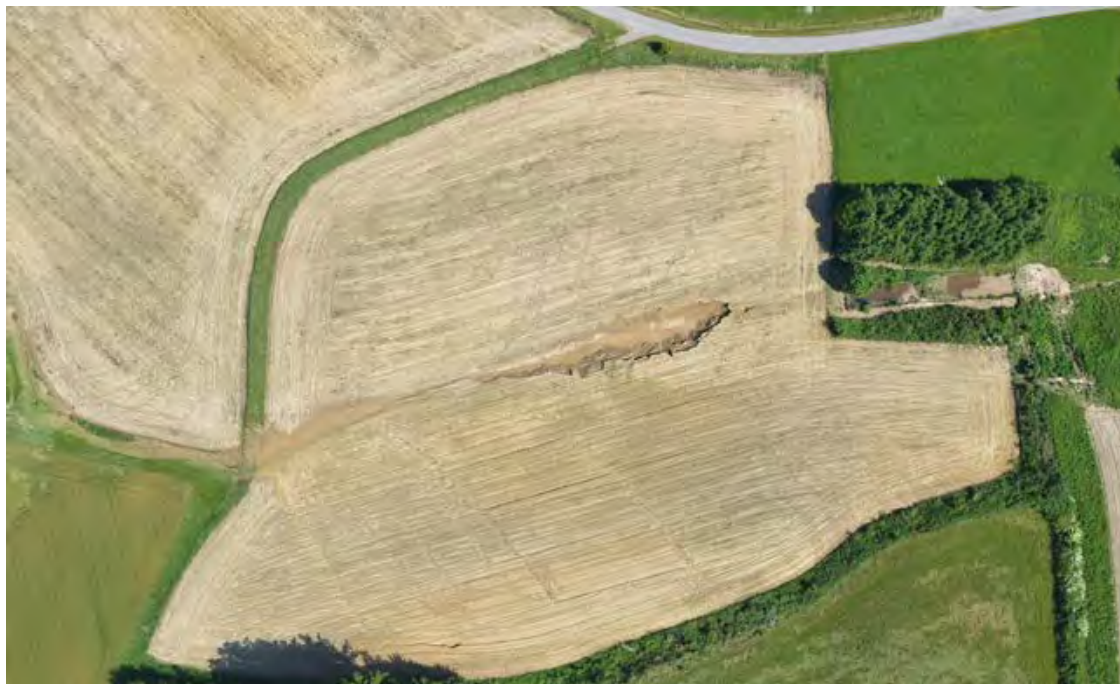
Abb. 41: Luftbild zur Auskolkung der folgenden Abbildungen, Abfluss aus einem V-Tälchen am rechten Bildrand über die kleinen Teiche nach links ins Maisfeld (westlich des Simbach-Einzugsgebiet), Luftbildaufnahme am 07.06.2016, W. Bauer, Agroluftbild Obertraubling

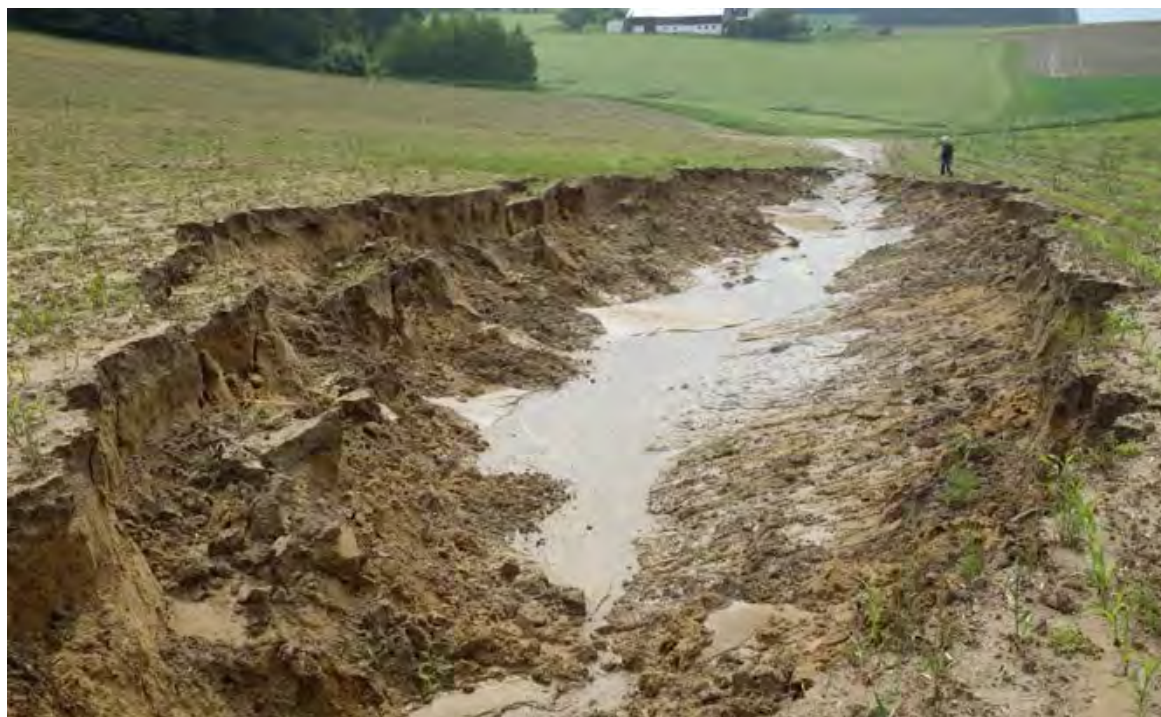
Abb. 44: Auskolkung im Talweg, Foto 03.06.2016

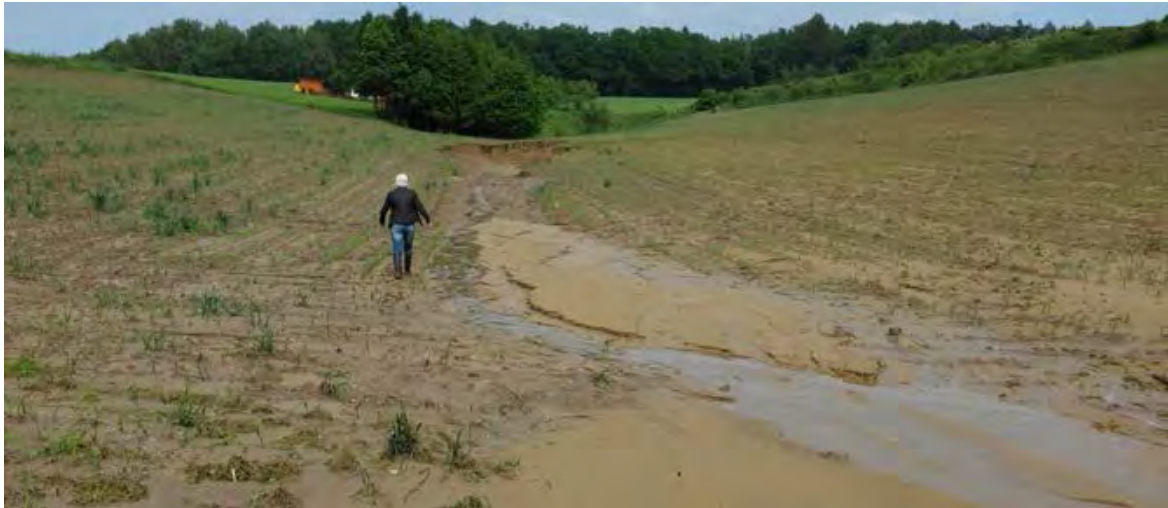
Abb. 45: Blick nach oben in den Talweg mit der Auskolkung, wenig Anlandung, die hohe Schleppekraft der Wassermassen hat das ausgespülte Bodenmaterial weitgehend abtransportiert (Foto 03.06.2016)

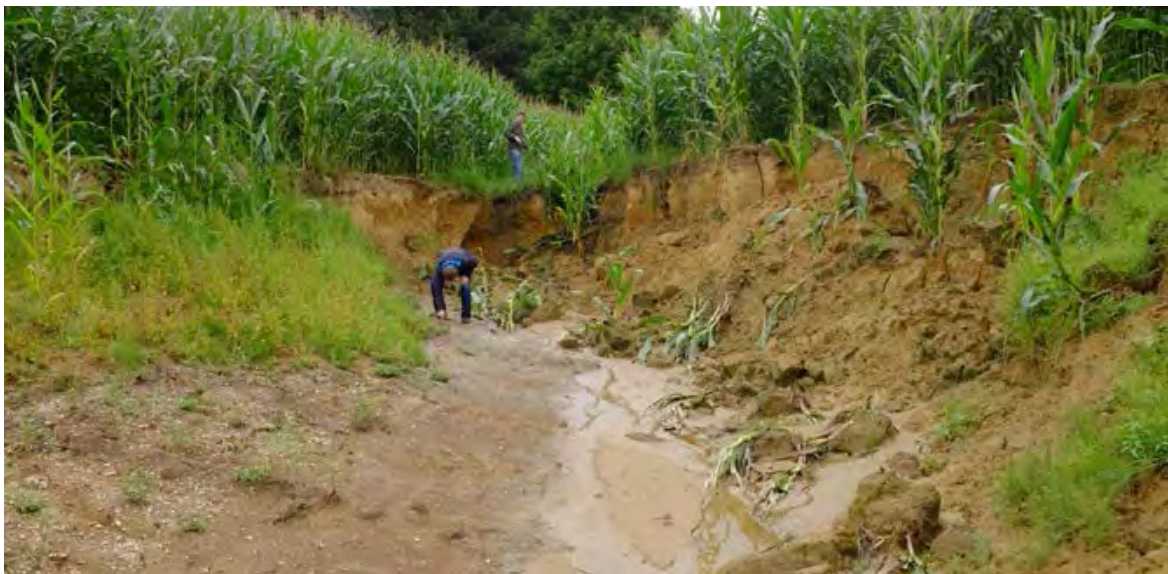
Abb. 46: Blick von „unten“ in die Auskolkung (Foto 10.08.2016). Seit dem Ereignis am 1.6. ist weiteres Bodenmaterial in den Kessel eingebrochen.

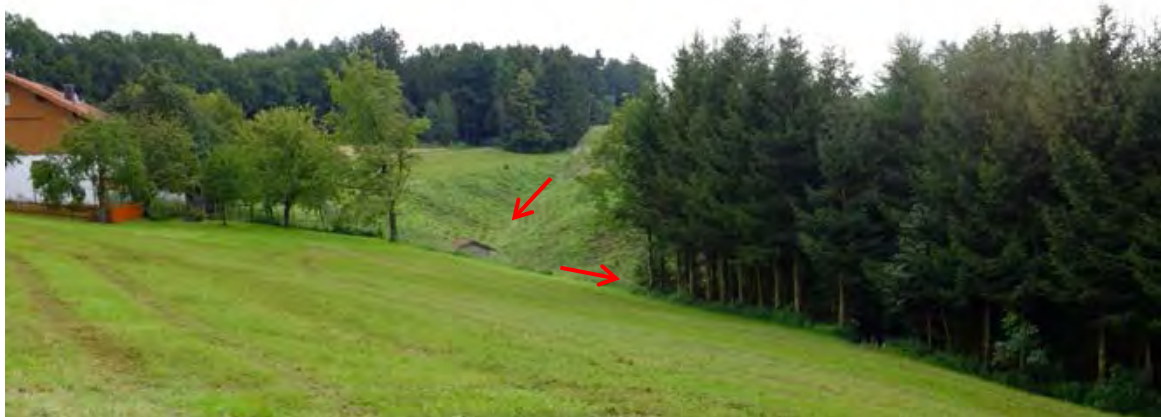
Abb. 47: Aus dem V-Tälchen in der Mitte des Bildes strömte das Wasser am 1.6. rechts aus dem Bildfeld in Richtung der Auskolkung (Foto 10.08.2016).

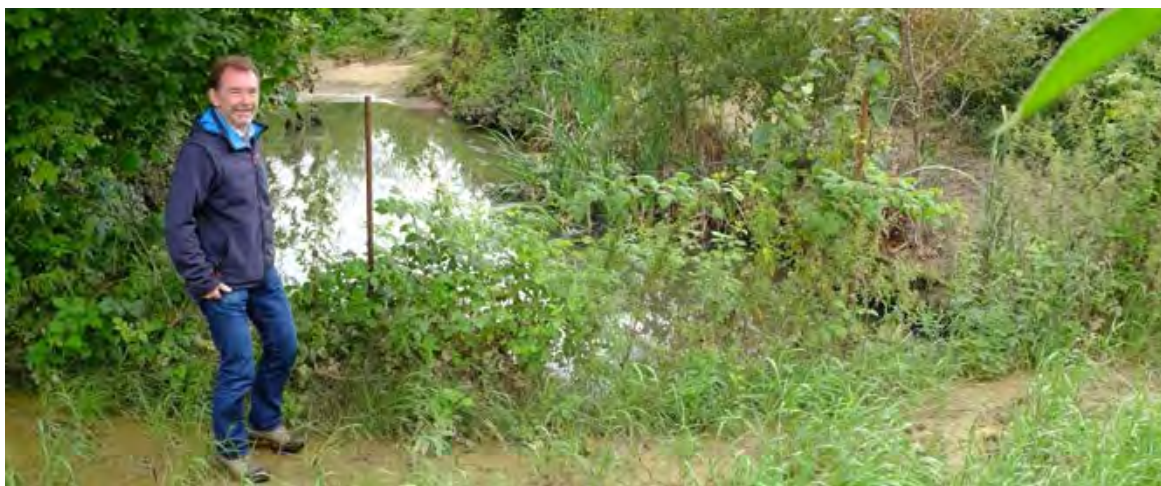
Abb. 48: Teich am Ende des V-Tälchens. Über diese Schwelle floss das Wasser in das Maisfeld mit der Auskolkung (Foto 10.08.2016).

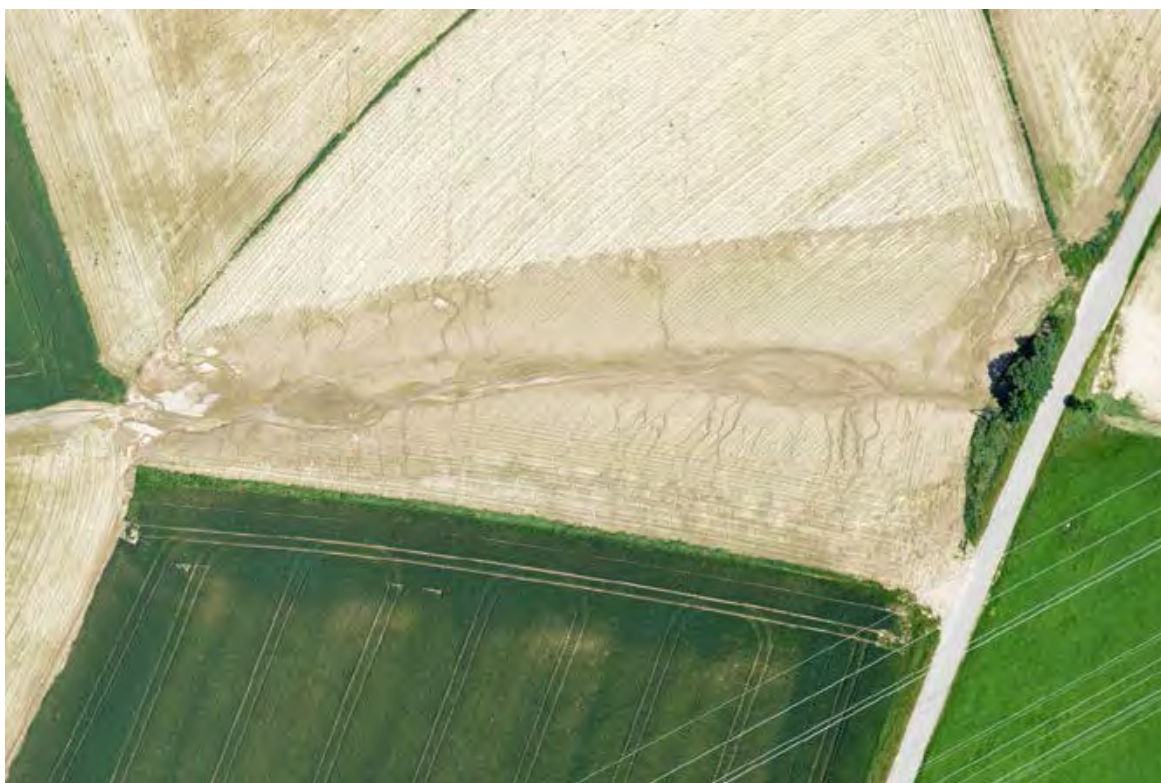
Abb. 49: Überfluteter Talweg, Abfluss nach rechts, Rückstau wegen teilweise verstopftem Straßendurchlass rechts (Einzugsgebiet Tannerbach), Luftbildaufnahme am 07.06.2016, W. Bauer, Agroluftbild Obertraubling

In der folgend dokumentierten Situation kam es wegen der teilweisen Verstopfung eines Durchlasses unter einer Straße zu einem Rückstau des im Talweg andrängenden Wasserflusses. Das Areal liegt im oberen Einzugsgebiet des Tannerbachs. Der Wasserandrang war nicht so stark, dass die Straße überspült worden wäre. So gab es keine Schäden am Straßenkörper. Ein größer dimensionierter Durchlass hätte das Wasser wesentlich schneller abfließen lassen. Hier kam es also ungeplant zu einer Abflussretention.

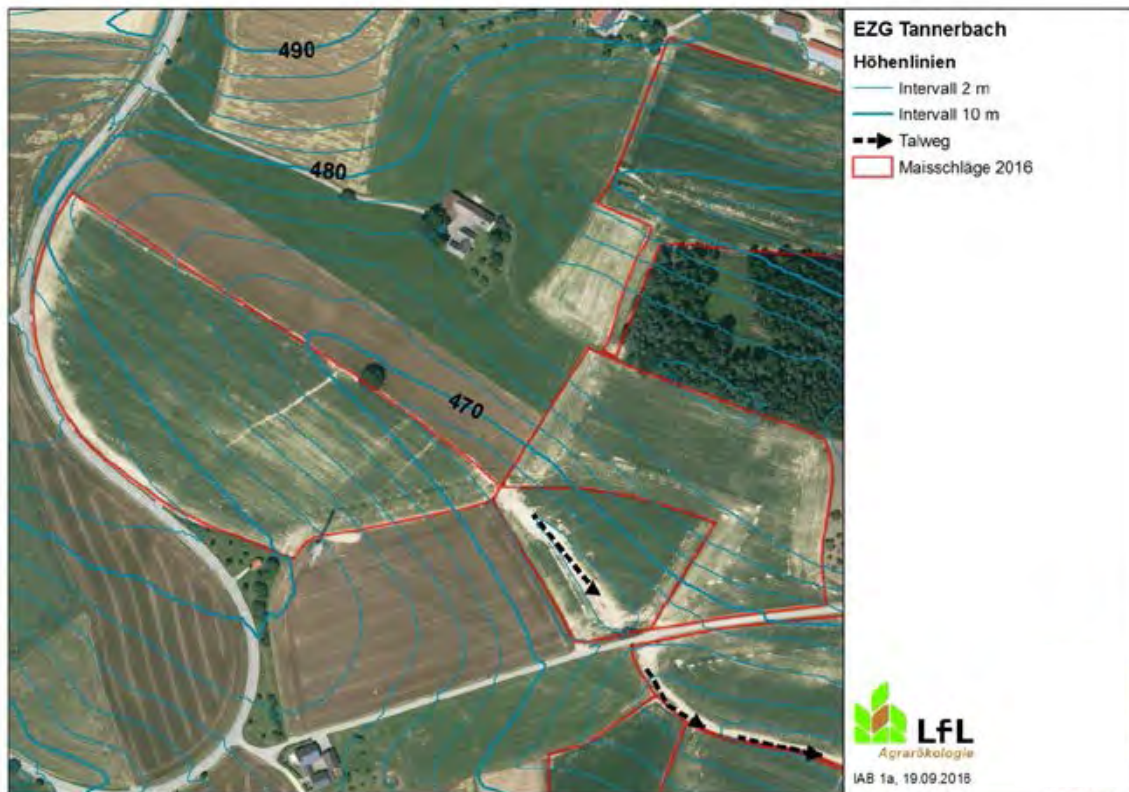
Abb. 50: Weiterer Umriss der Geländetopographie des Luftbilds aus Abb. 49, bearbeitetes Orthofoto der Bayer. Vermessungsverwaltung, aufgenommen im Juli 2016

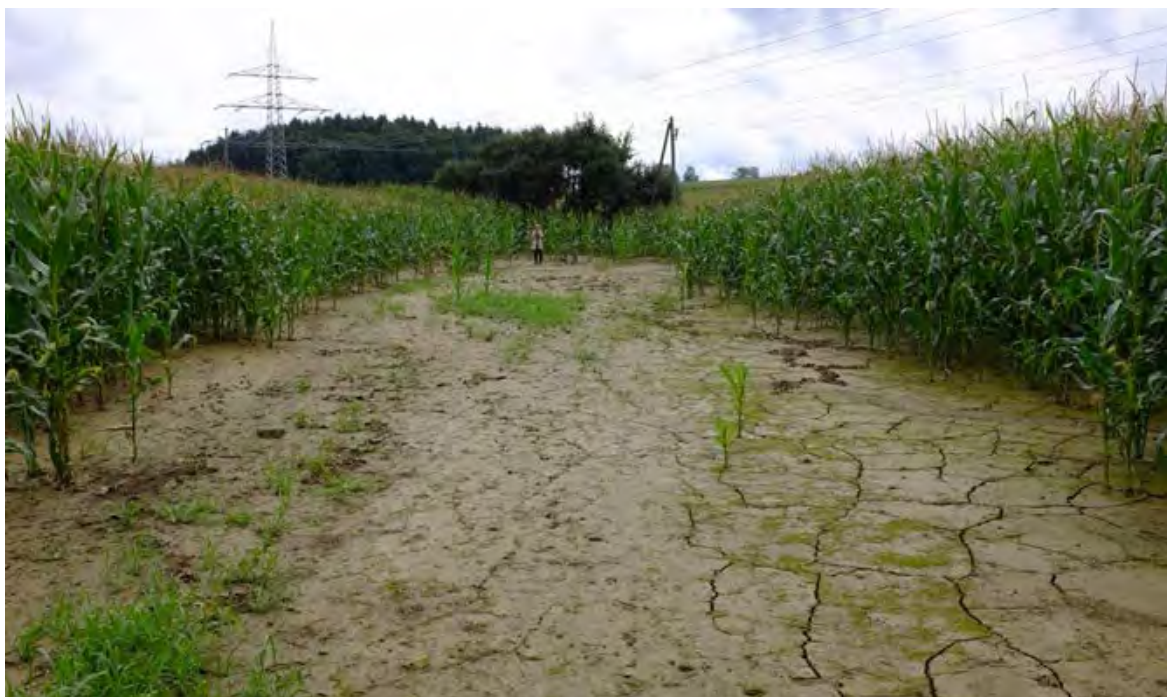
Abb. 51: Blick in Abflussrichtung. Hinter dem Gehölz verläuft die Straße (Foto 10.08.2016).

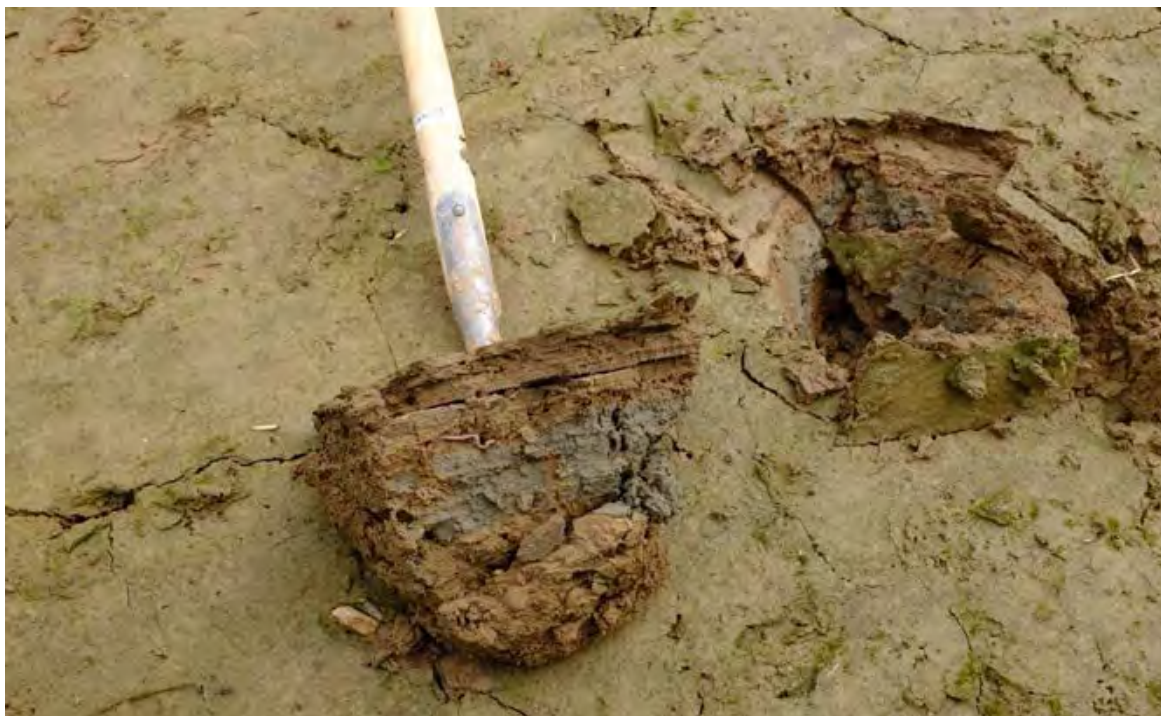
Abb. 52: Im angestauten Talweg (siehe Abb. oben) abgelagerter Boden, Foto 10.08.2016

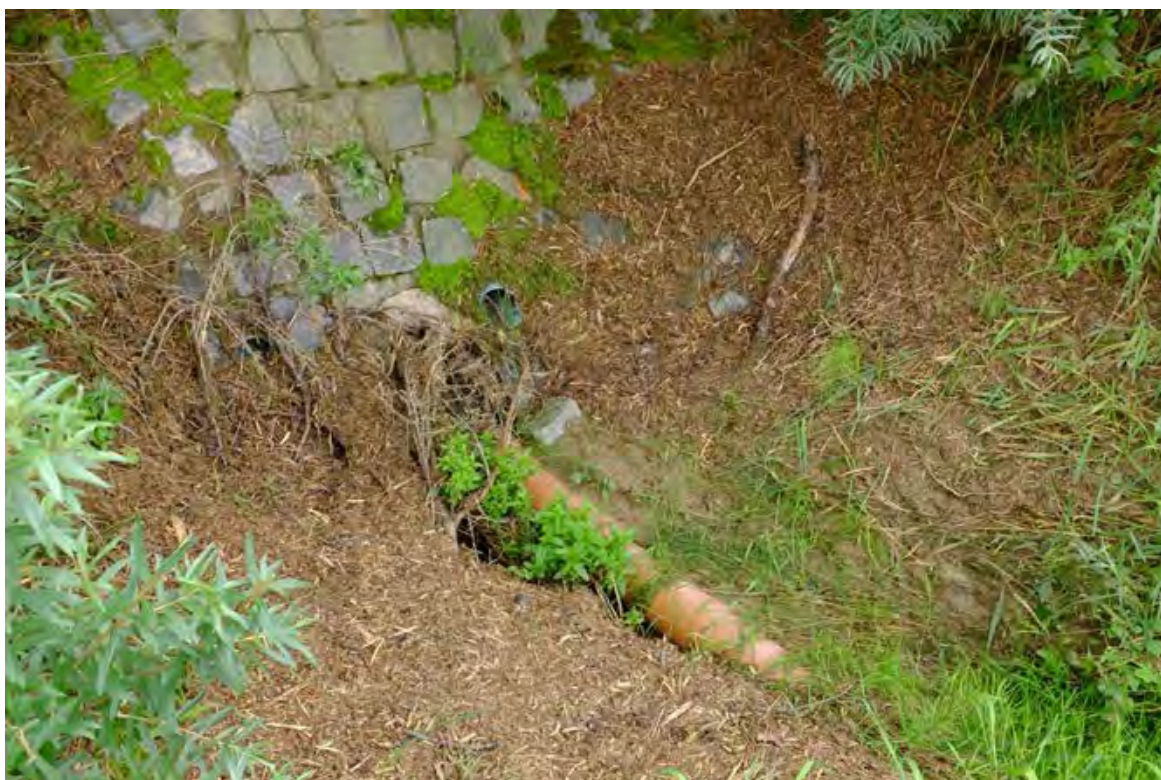
Abb. 53: Teilweise verstopfter Durchlass an der Straßenböschung, Foto 10.08.2016

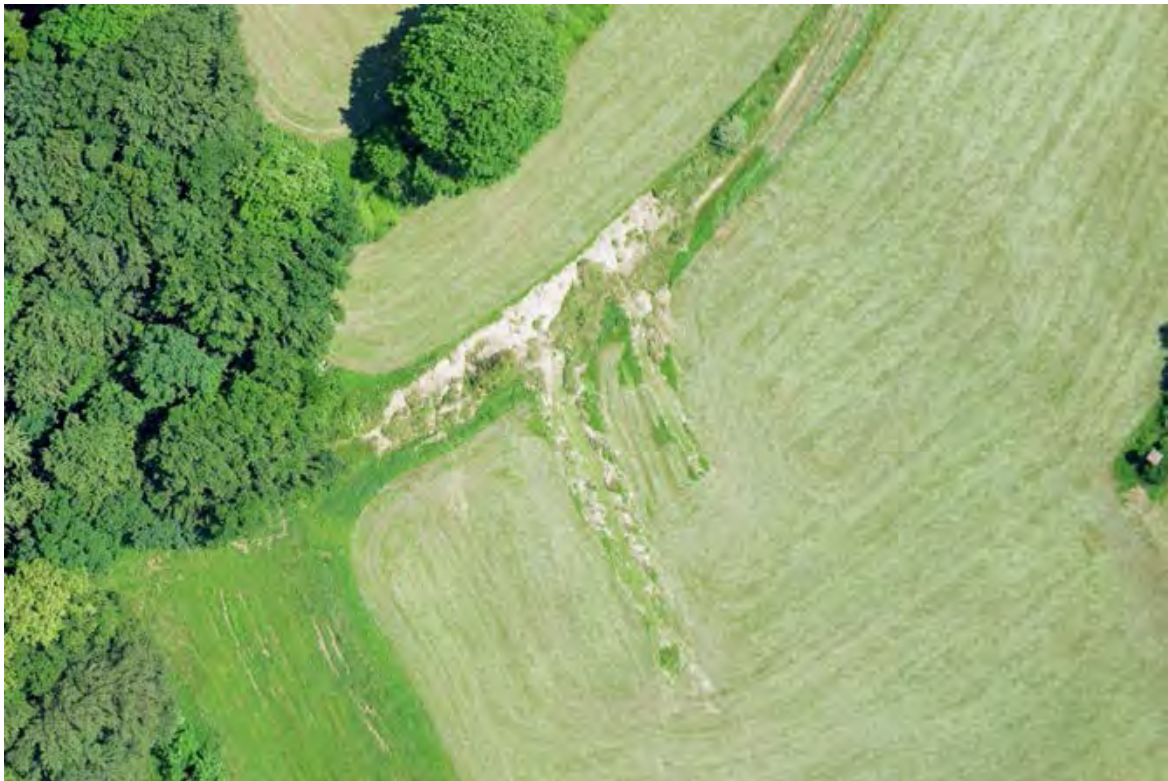
Abb. 54: Abgebrochener Ranken im Grünland (Einzugsgebiet Simbach), Luftbildaufnahme am 07.06.2016, W. Bauer, Agroluftbild Obertraubling

Erdabbrüche, Muren (Abb. 54 bis Abb. 57):

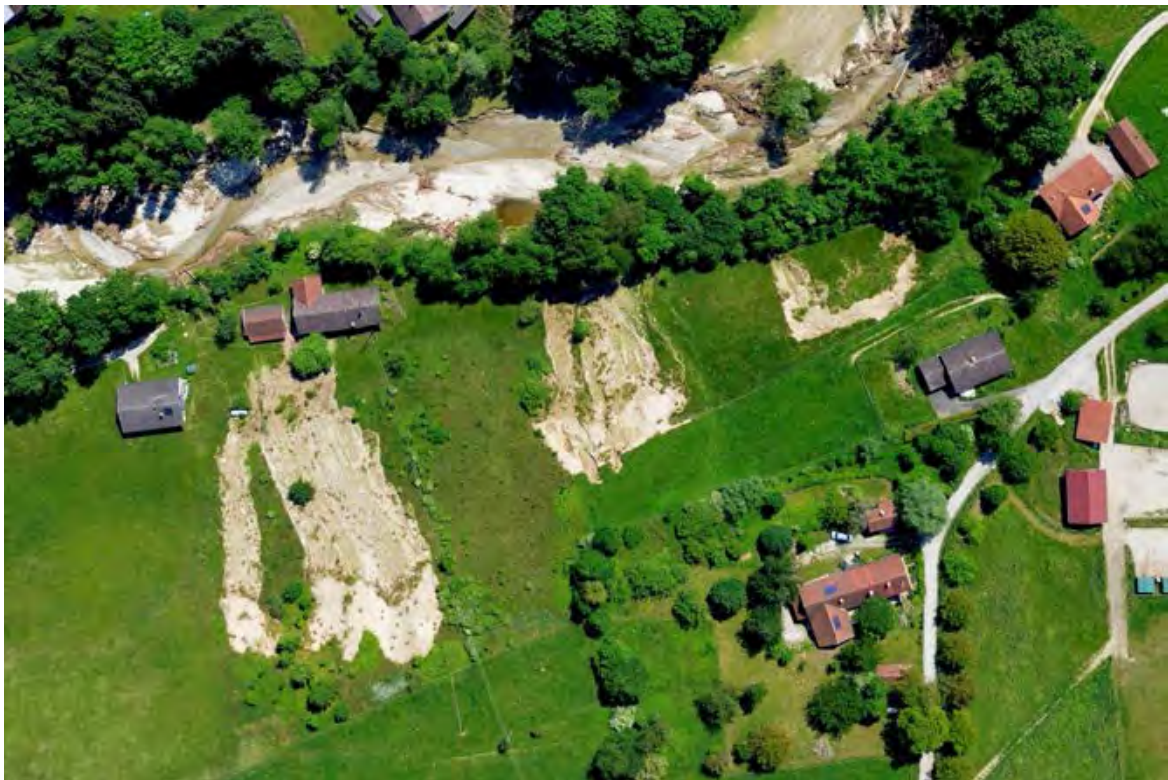
Abb. 55: Oberhalb Simbach, „Wildbach“, Erdrutsche am Hang, Luftbildaufnahme am 07.06.2016, W. Bauer, Agroluftbild Obertraubling

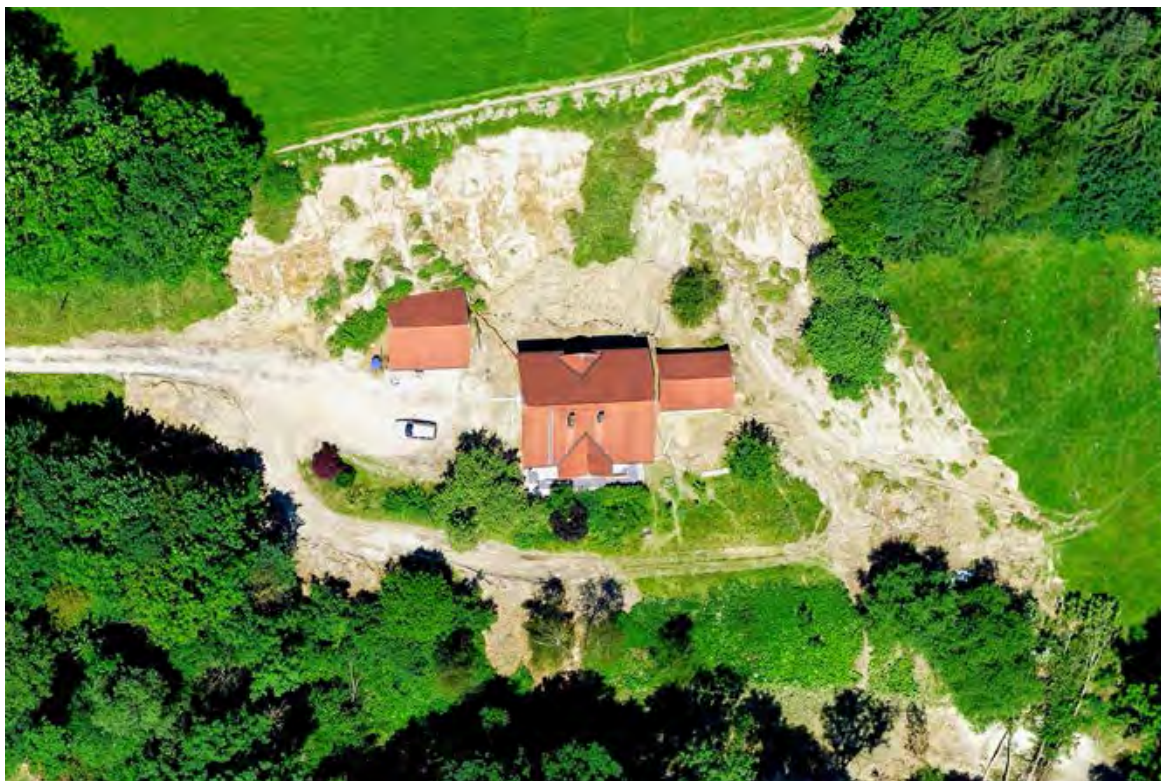
Abb. 56: Hangrutsch oberhalb Simbach, Luftbildaufnahme am 07.06.2016, W. Bauer, Agroluftbild Obertraubling

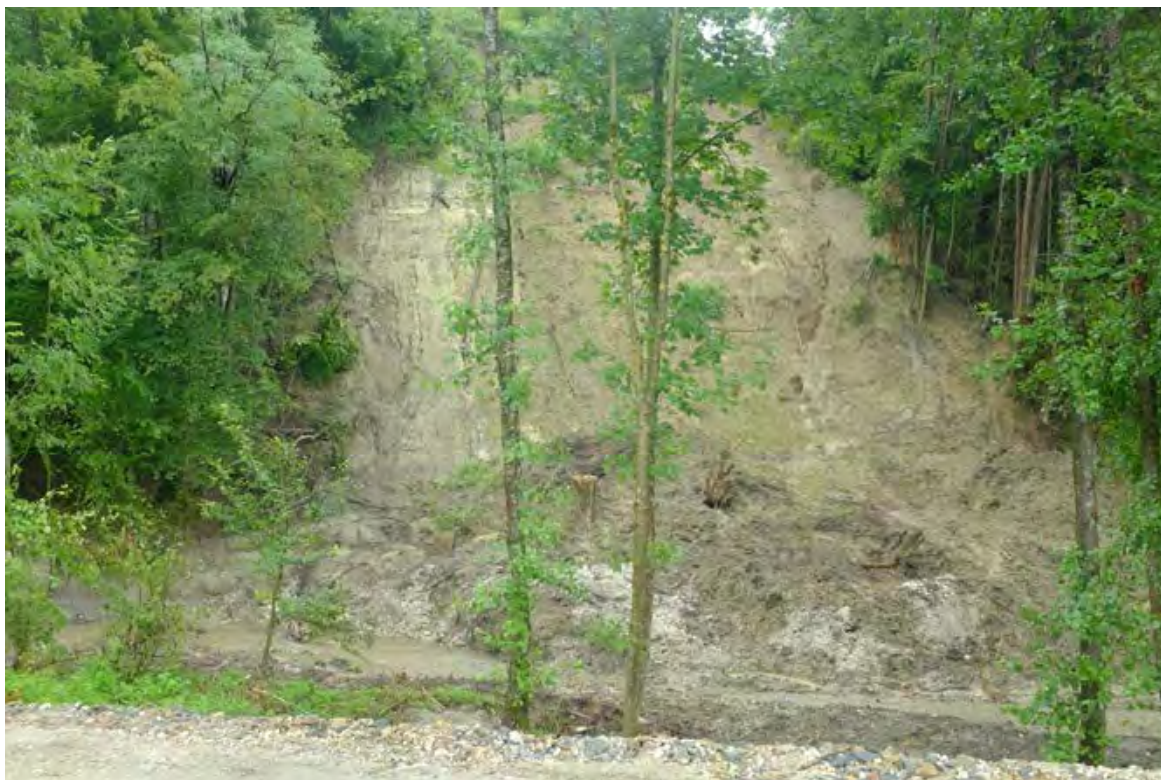
Abb. 57: Hangrutsch an steilem Waldhang, Einzugsgebiet Simbach, Foto 10.08.2016

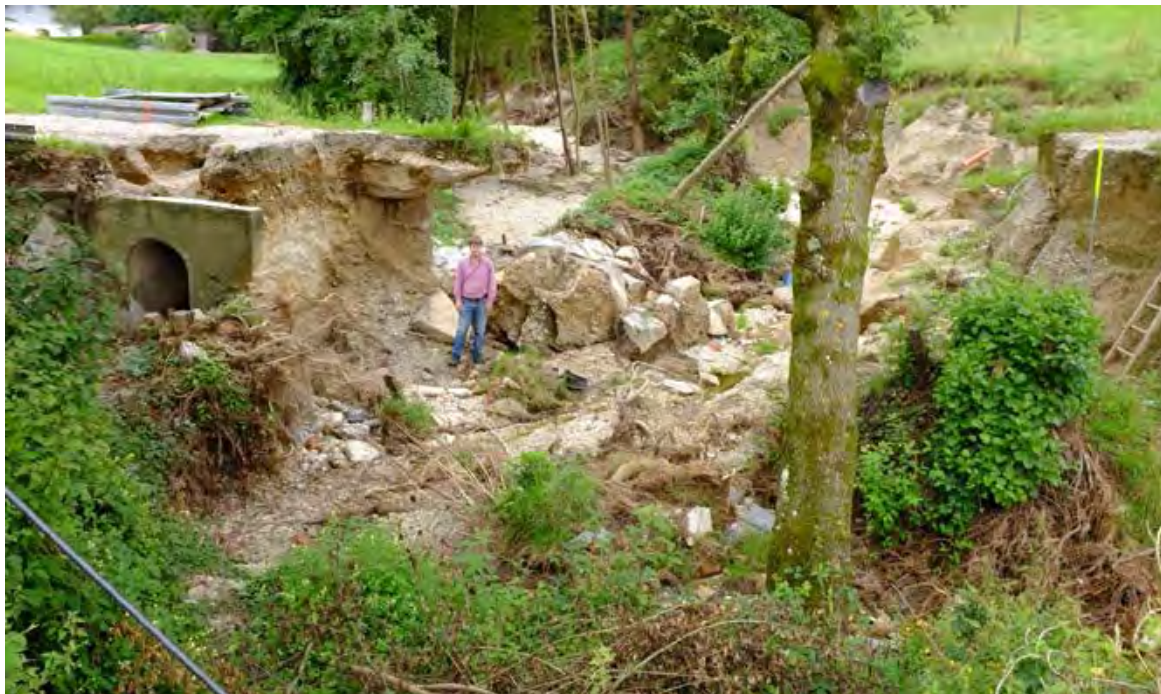
Abb. 58: Zerstörte Überfahrt (Hofzufahrt) und ausgeräumtes Bachbett, Situation am 10.08.2016, Einzugsgebiet Simbach

Die folgenden Bilder zeigen die Zerstörungen durch die Wucht der in den Bächen abgeflossenen Wassermassen. Große Mengen an Untergrundmaterial wurden mitgerissen.

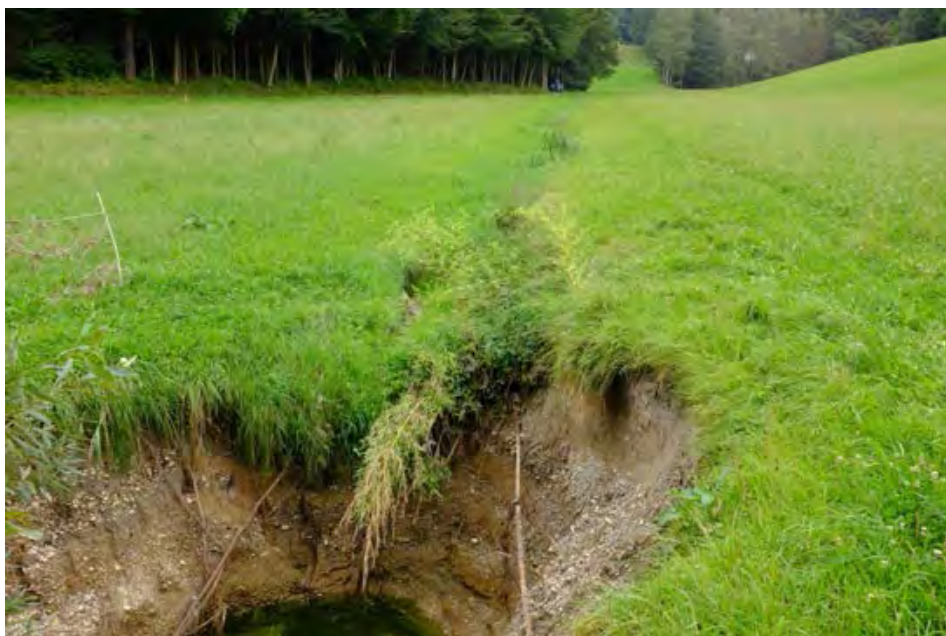
Abb. 59: Wenige Meter oberhalb der Abb. oben, Blick in entgegengesetzte Richtung auf das Bächlein, das zum Wildbach wurde. Der Talgrund war nach Aussage eines Anwohners zeitweise komplett überschwemmt.

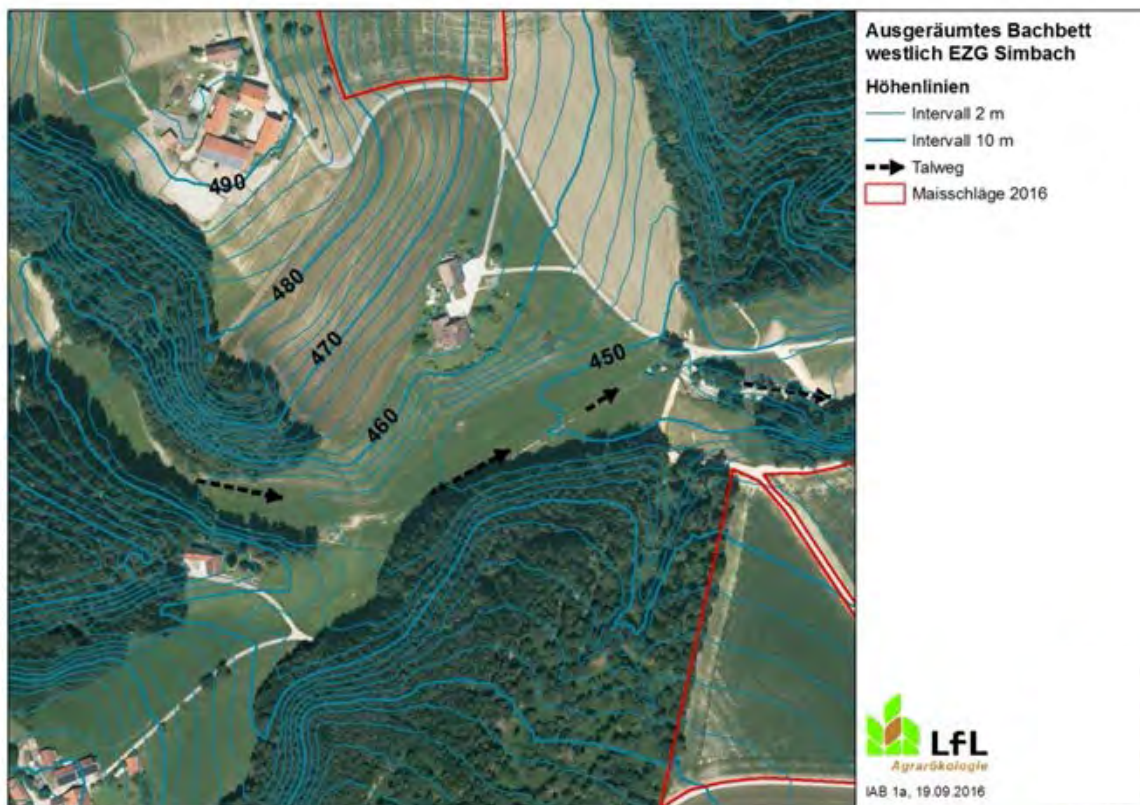
Abb. 60: Weiterer Umriss der Geländetopographie der beiden vorherigem Fotos, bearbeitetes Orthofoto der Bayer. Vermessungsverwaltung, Aufnahme Juli 2016
