Bayerische Landesanstalt für Landwirtschaft

Starkregen, Bodenerosion, Sturzfluten

Beobachtungen und Analysen im Mai/Juni 2016

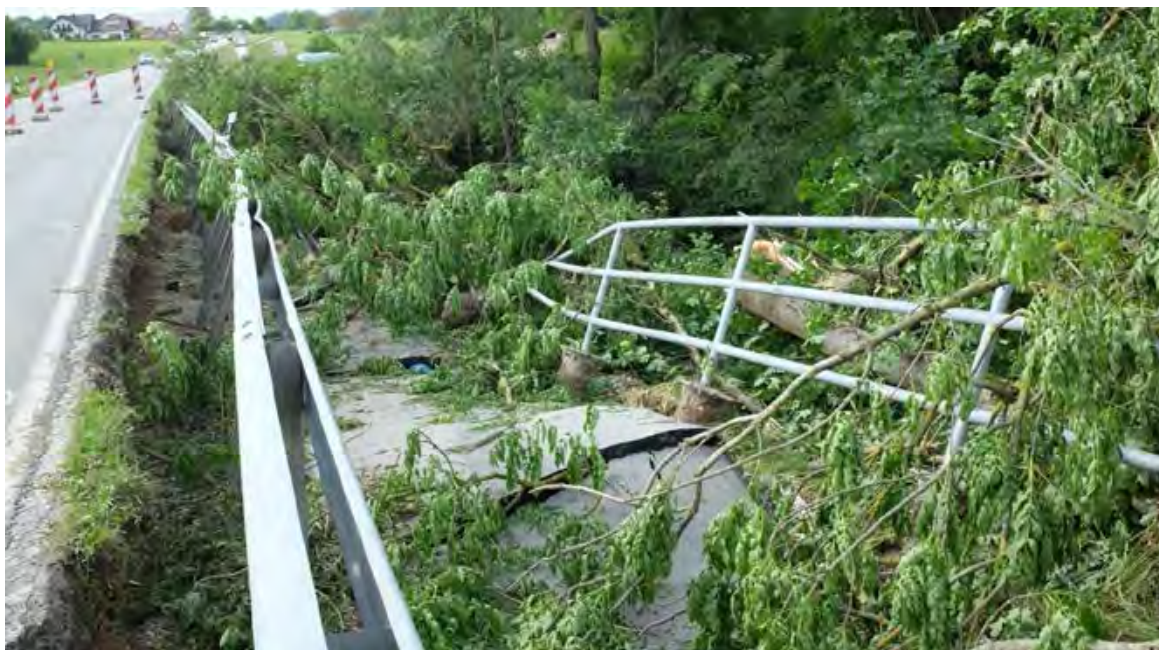
Abb. 61: Beschädigte Straße im Einzugsgebiet des Simbachs mit Einbruch des Radwegs nach Überflutung. Der Durchlass konnte die Wassermassen nicht fassen, es kam zur Überspülung der Straße von links nach rechts (Foto 03.06.2016).

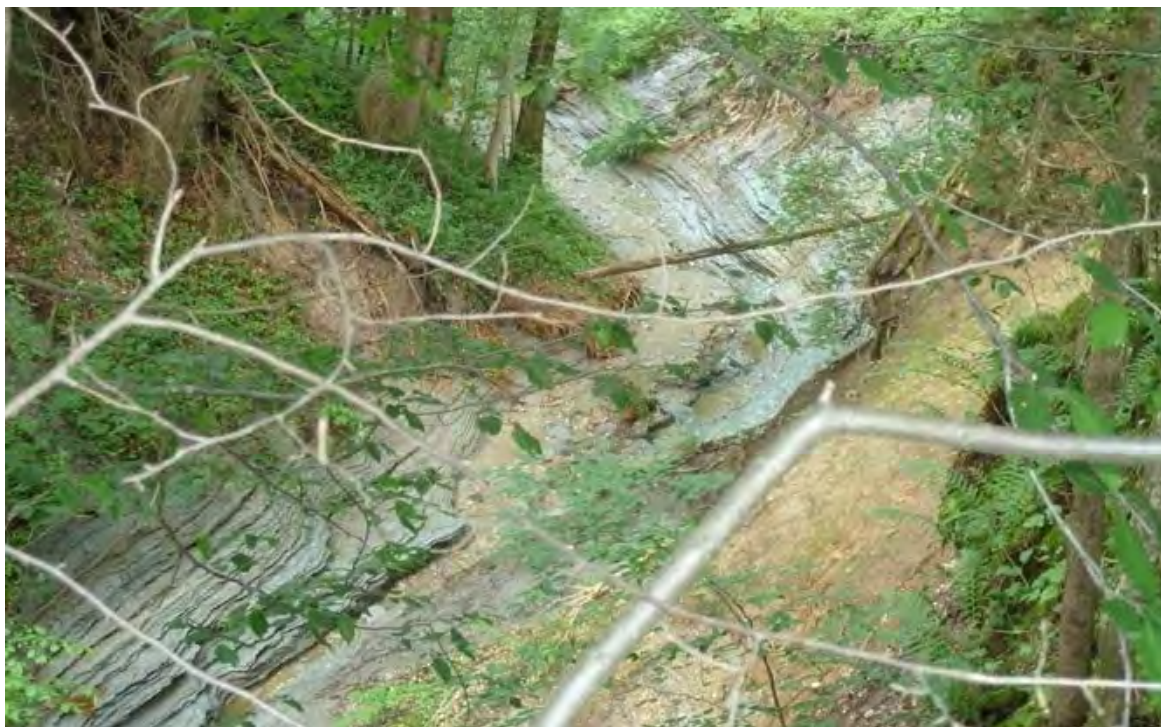
Abb. 62: Blick in das bis auf den Gesteinsuntergrund ausgeräumte Bachbett direkt unterhalb des Durchlasses der vorherigen Abbildung

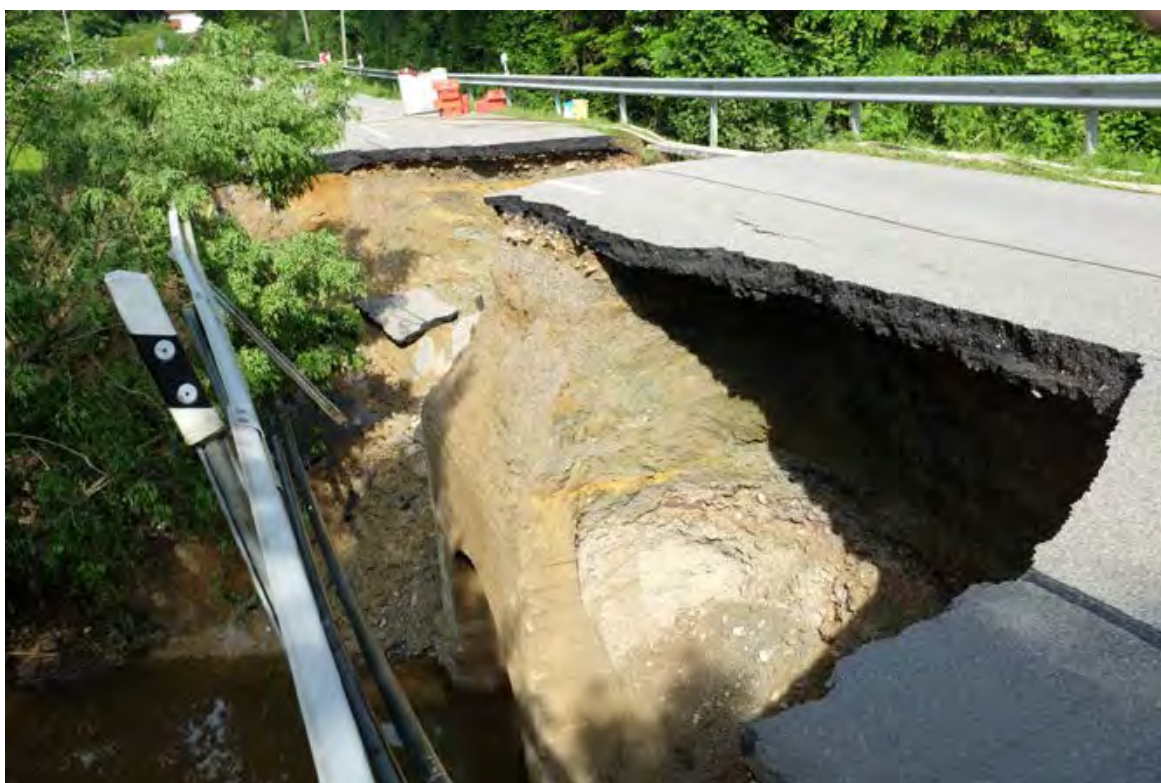
Abb. 63: Zerstörte Straßenbrücke, Fließrichtung nach links, Foto 03.06.2016

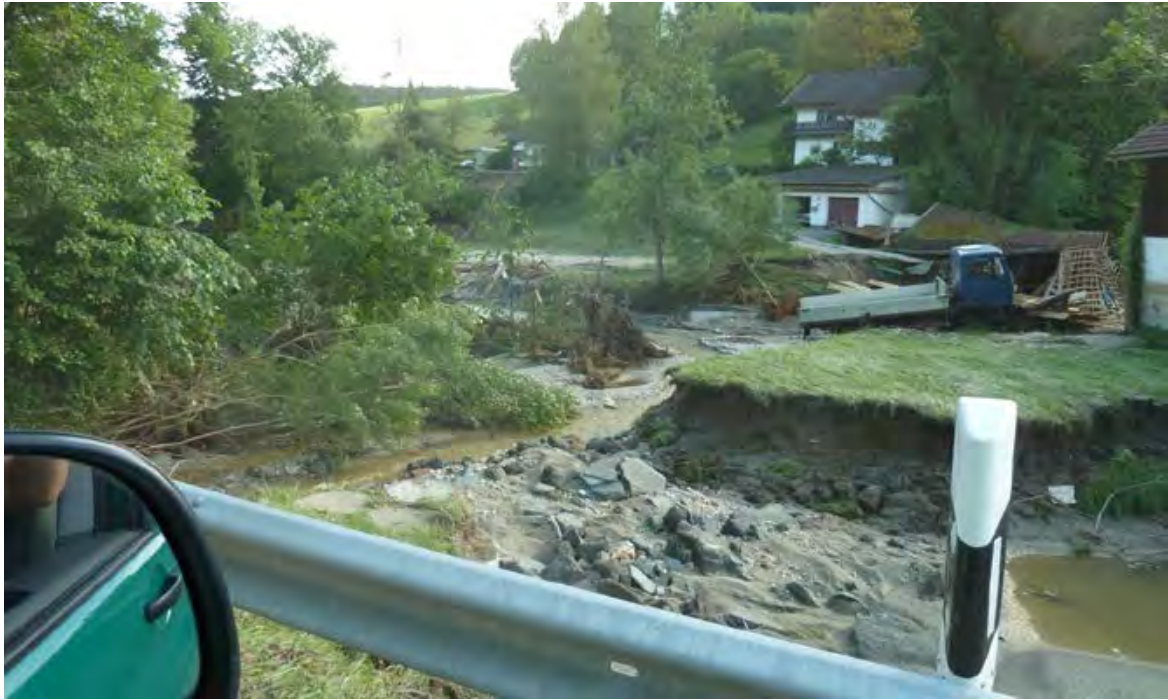
Abb. 64: Massive Uferabrisse oberhalb Simbach, Foto 03.06.2016

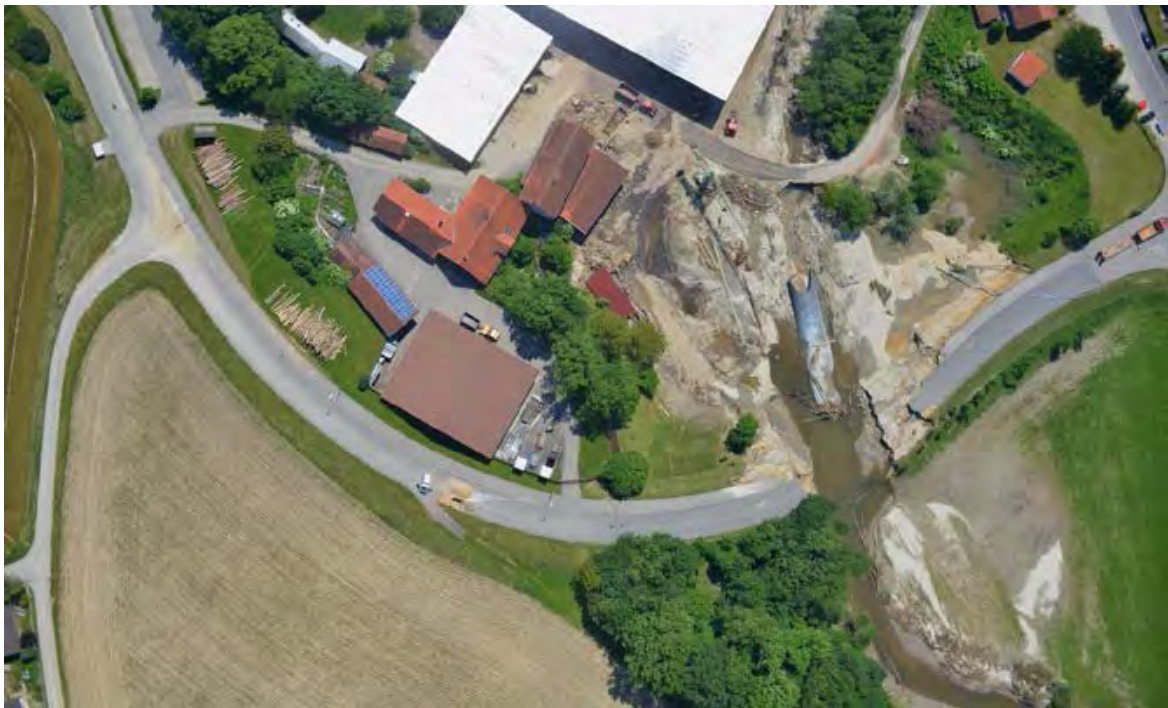
Abb. 65: Zerstörte Straße zum Schulzentrum Simbach, oberhalb des Sägewerks, Fließrichtung nach oben. Luftbildaufnahme am 07.06.2016, W. Bauer, Agroluftbild Obertraubling

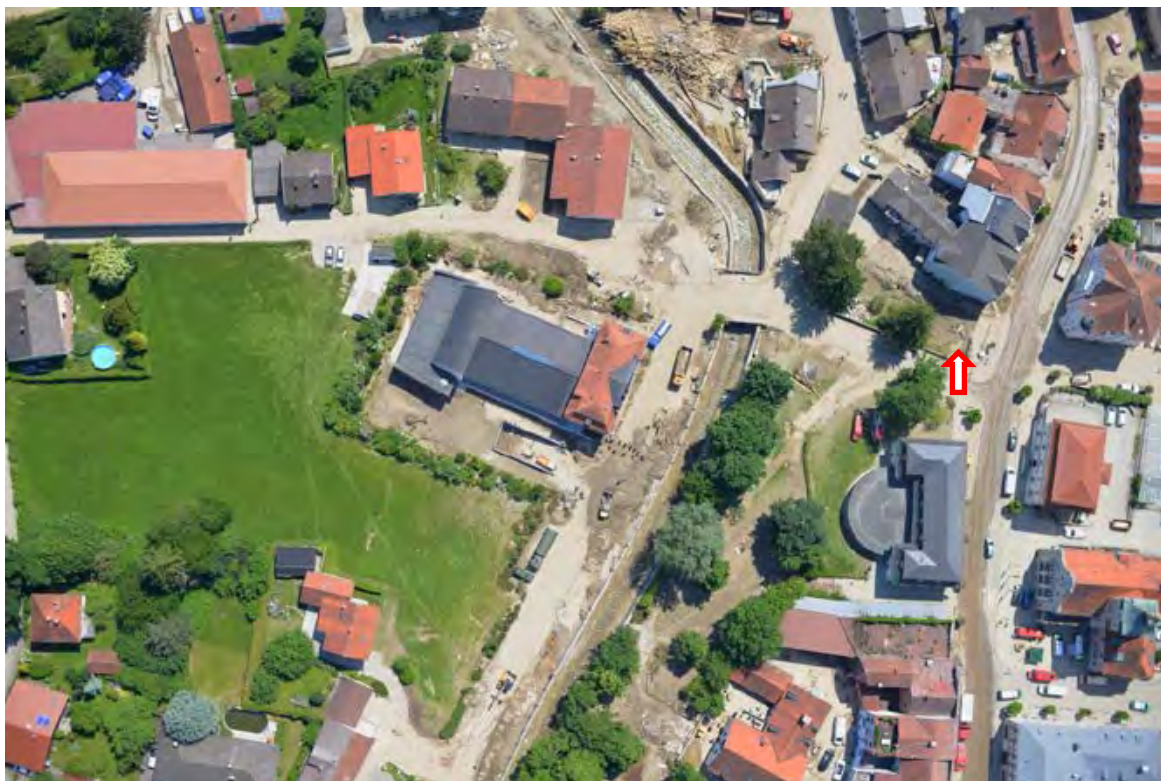
Abb. 66: Ortszentrum Simbach, Luftbildaufnahme am 07.06.2016, W. Bauer, Agroluftbild Obertraubling. Das Foto von Abb. 30 wurde am 03.06. in Richtung des roten Pfeils aufgenommen.

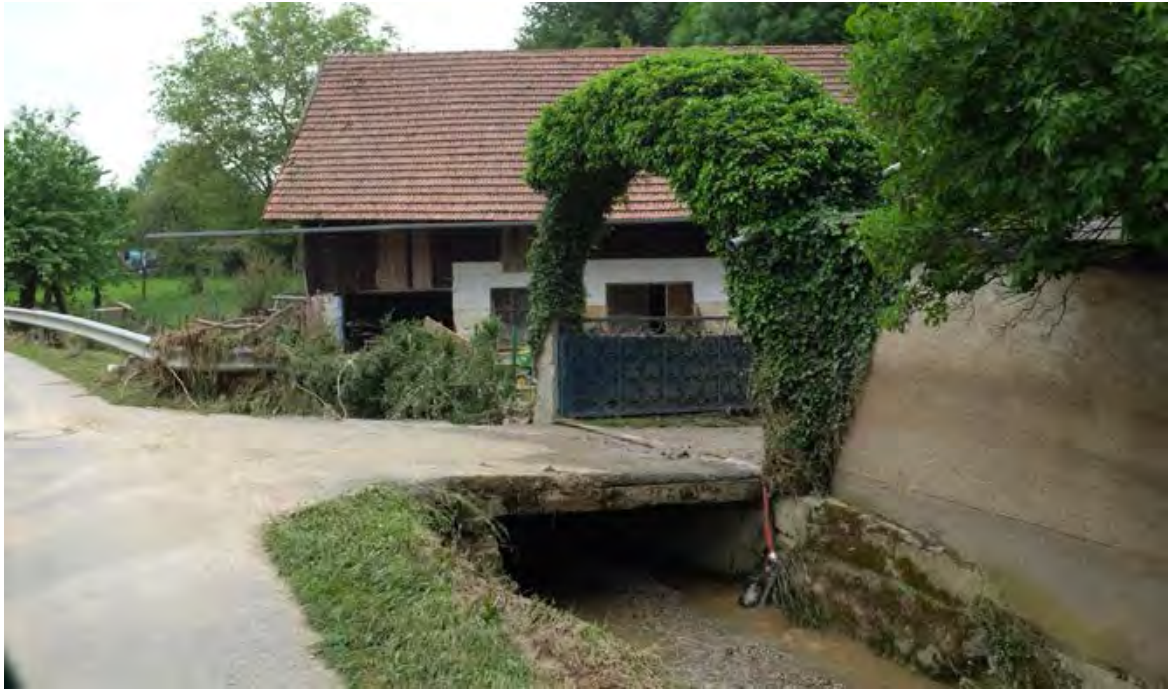
Abb. 73: Der Wolfsbach fließt direkt durch den Ort, am 29.5. bis zur Höhe der Schmutzkante am Gebäude im Hintergrund. Foto 31.05.2016

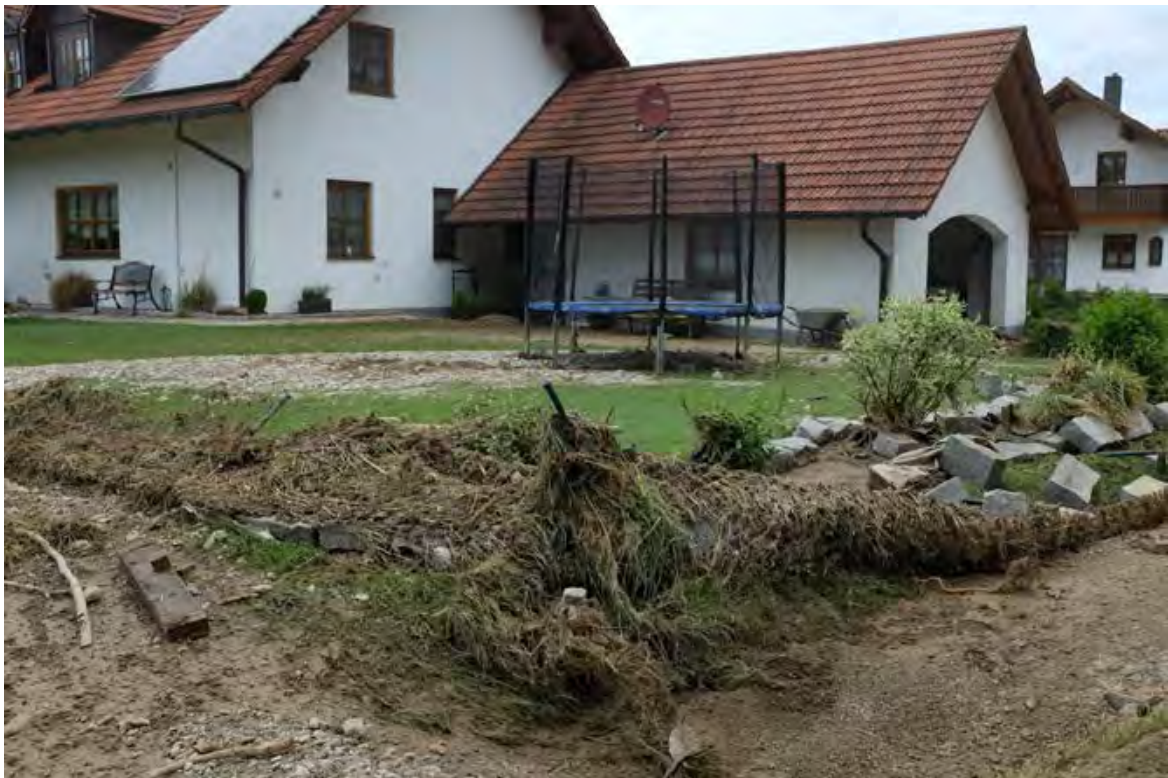
Abb. 74: Nach der Überflutung im Ortsbereich von Wolfsbach, Foto 31.05.2016

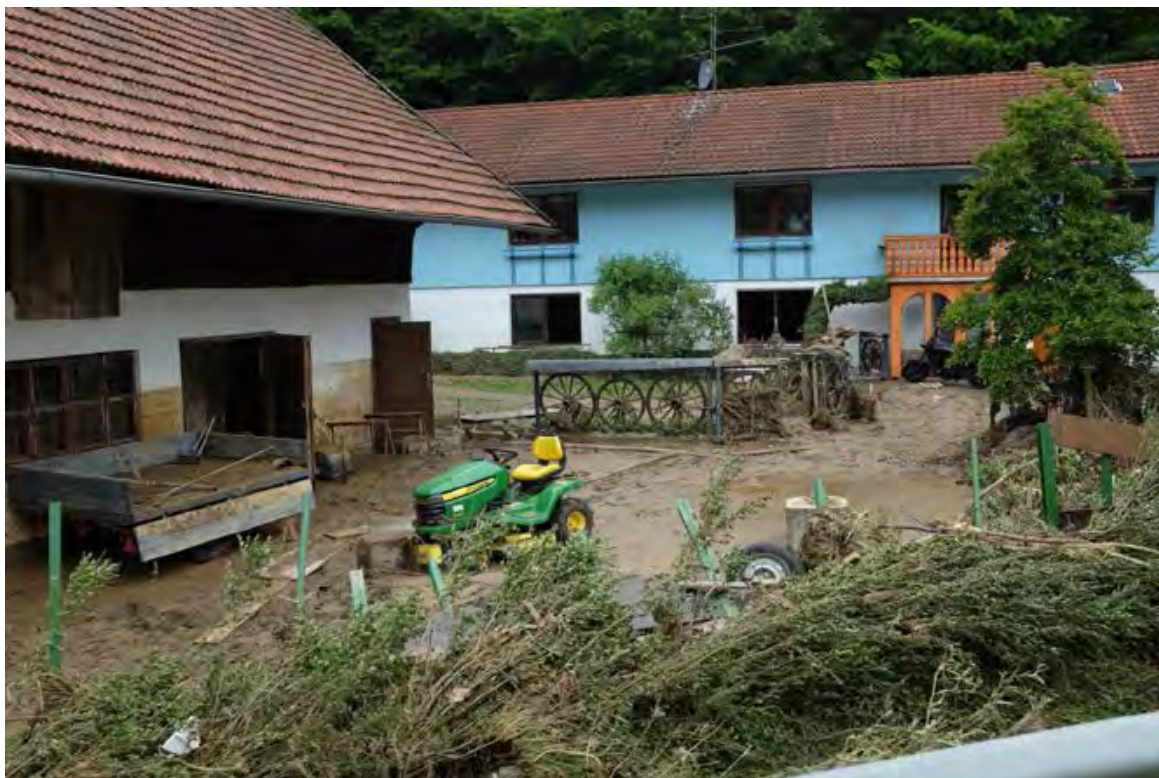
Abb. 75: Nach der Überflutung im Ortsbereich von Wolfsbach, Foto 31.05.2016

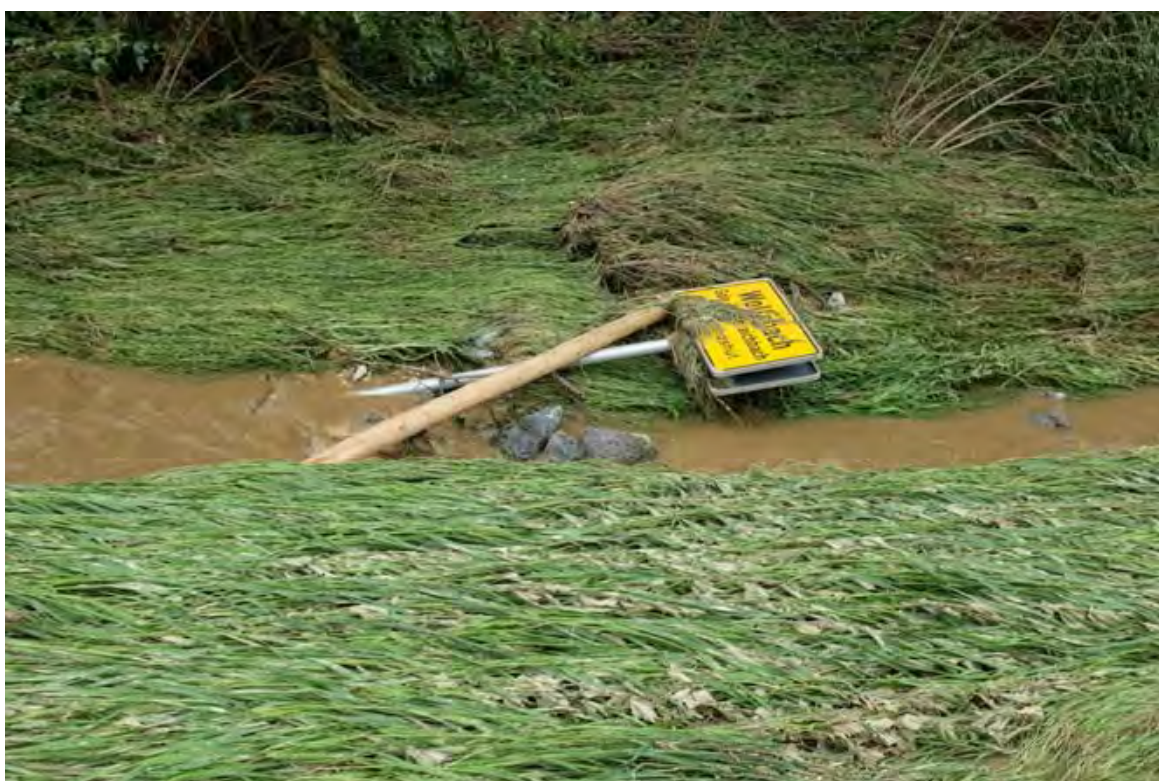
Abb. 76: Der Wolfsbach am Ortsende von Wolfsbach nach Ablauf des Hochwassers, Foto 30.05.2016

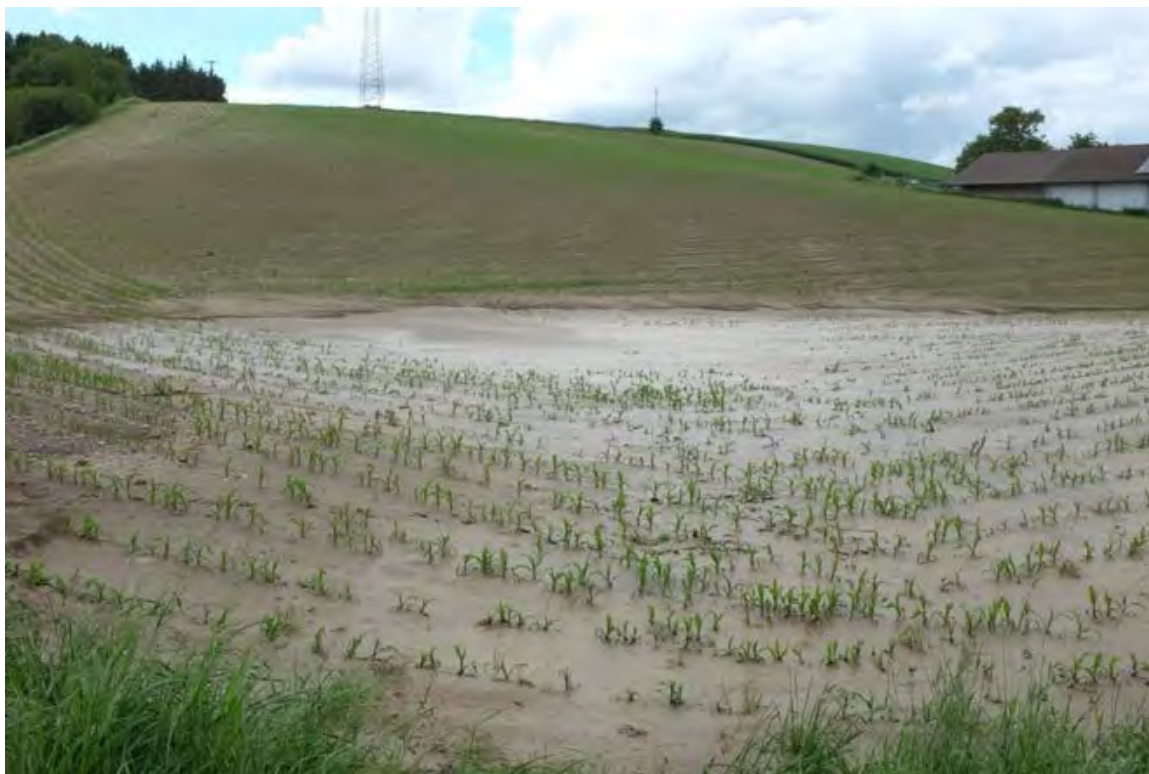
Abb. 77: Abschwemmung und Anlandung von Boden aus einem Maisfeld oberhalb von Wolfsbach, Mulchsaat mit intensiver Saatbettbereitung und deshalb geringer Bodenbedeckung, Foto 31.05.2016

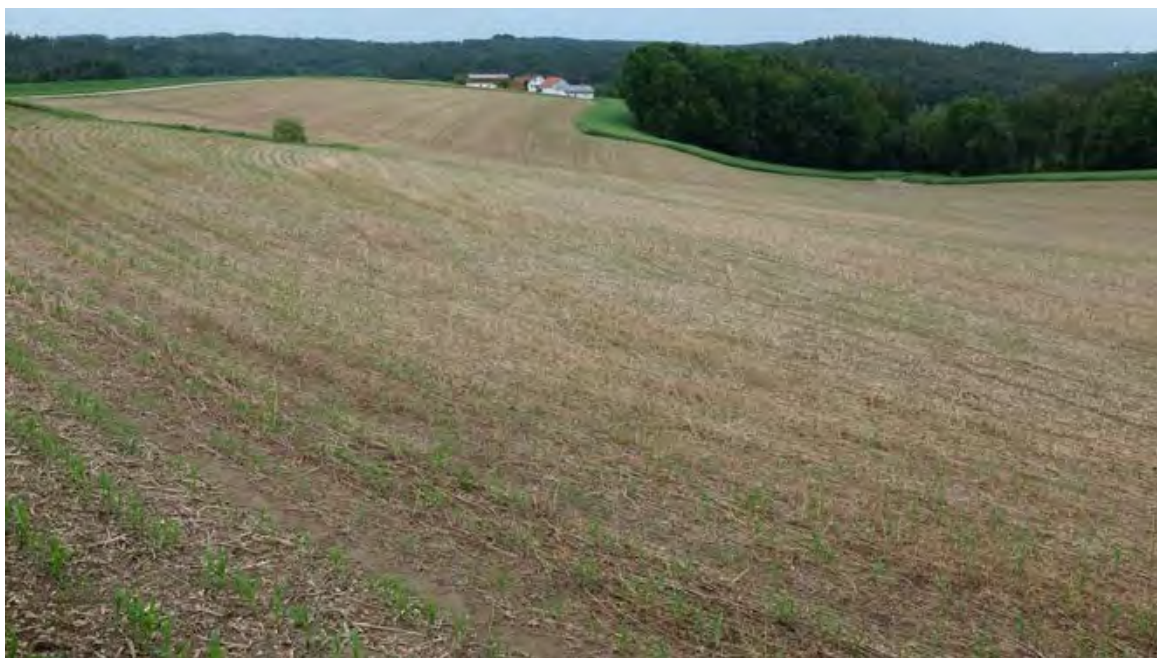
Abb. 78: Maisfeld mit Mulchsaat ohne Saatbettbereitung ("Direktsaat") im Einzugsgebiet des Aichbachs, kaum Bodenabschwemmung in der Fläche, Foto 31.05.2016, Blickrichtung siehe roter Pfeil im Luftbild Abb. 79

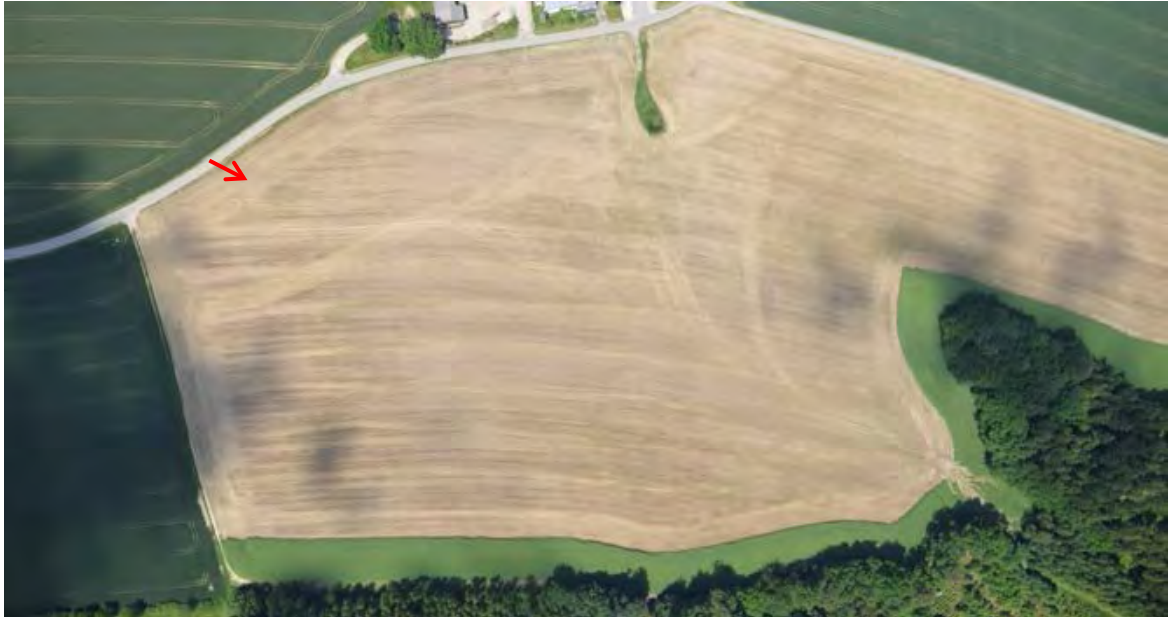
Abb. 79: Luftbildaufnahme des obigen Feldes mit Mais-Direktsaat am 06.06.2016 (W. Bauer, Agroluftbild, Obertraubling), Spuren von Wasserabfluss nach rechts unten in den Wald, nur geringer Bodenaustrag trotz ca. 50 mm Regen in der Stunde, zusätzlicher Schutz durch grünen Streifen (Raps) am Unterrand des Maisfeldes; roter Pfeil: Fotoposition Abb. 78.

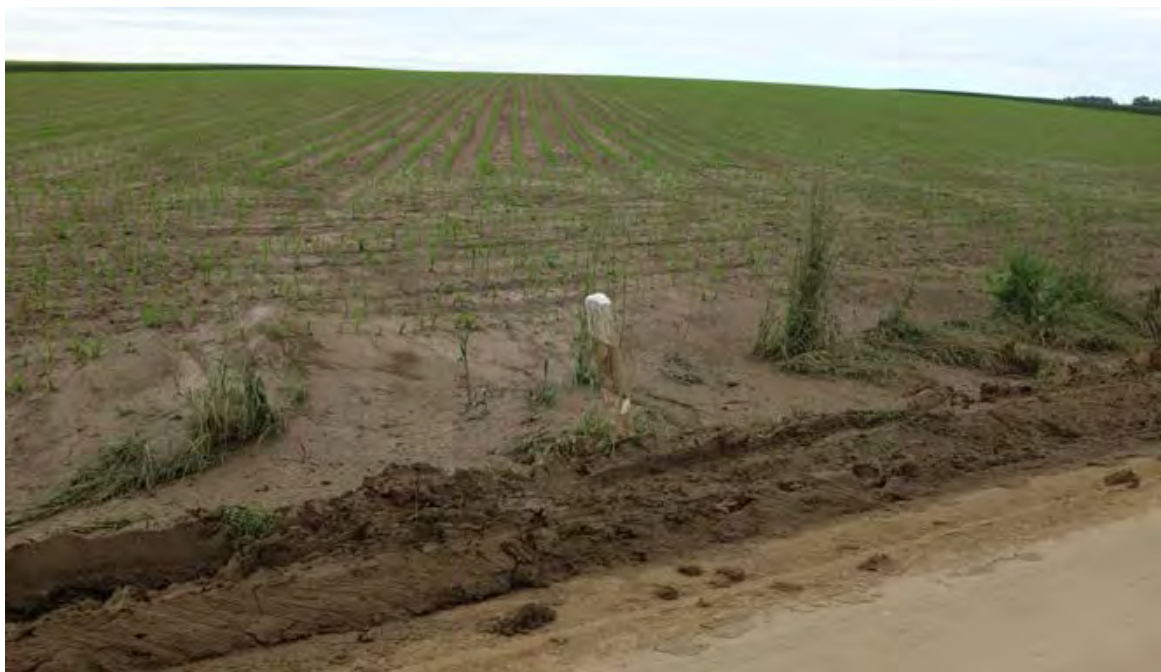
Abb. 84: Mais ohne Mulchsaat, Hangneigung ca. 3 - 4 % (Einzugsgebiet Goldbach), Foto 31.05.2016

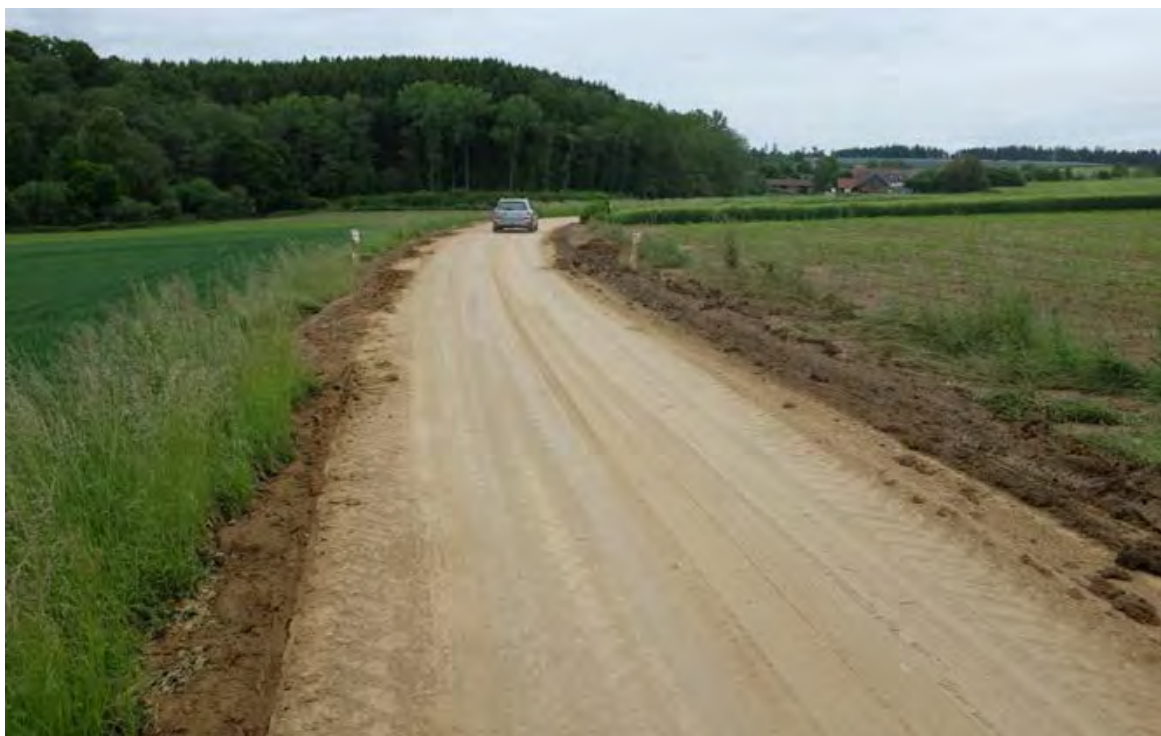
Abb. 85: Mit Schlamm aus dem Maisfeld der obigen Abbildung befrachtete Straße

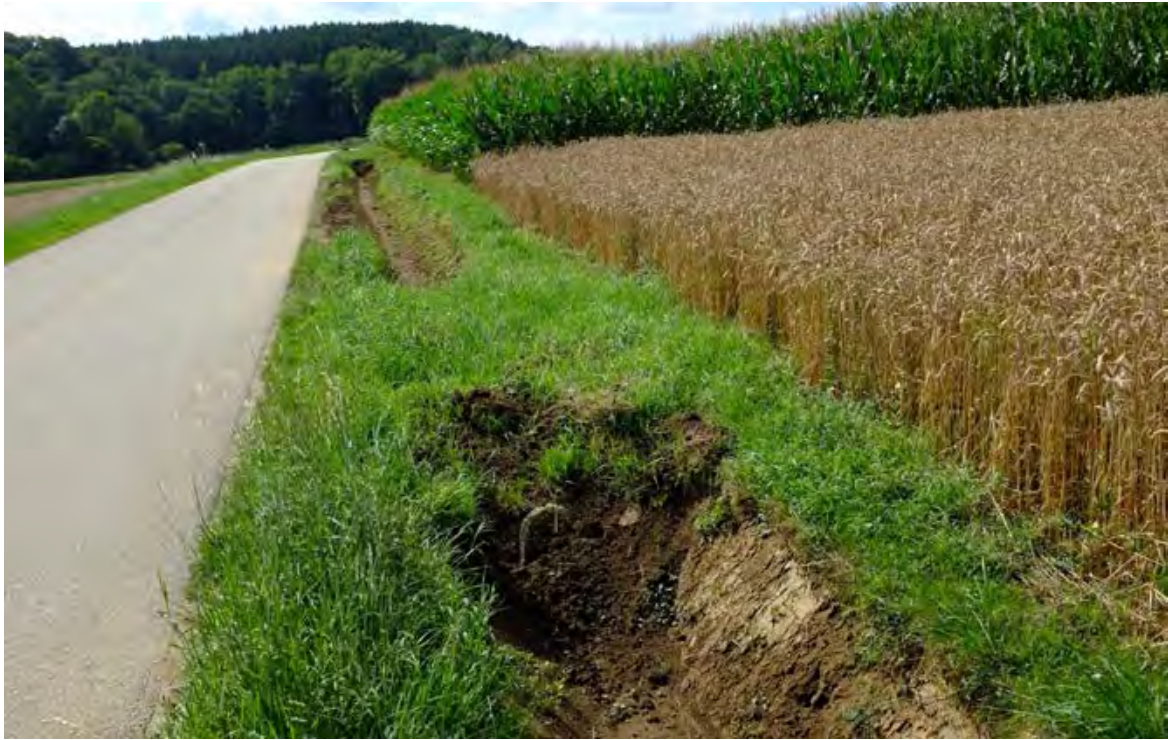
Abb. 86: Unterhalb des Maisfeldes aus Abb. 84 im August, Graben geräumt, Durchlässe weiterhin mit Bodenmaterial verstopft, Foto 01.08.2016

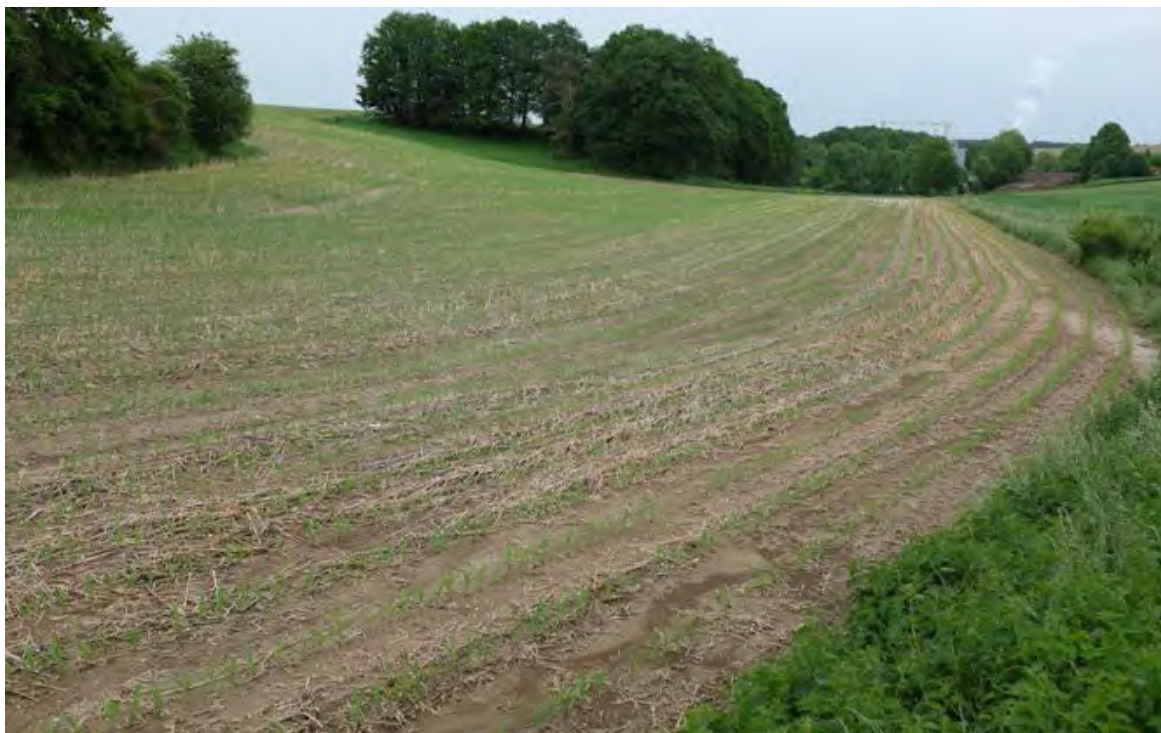
Abb. 87: Direkt gesäeter Mais, kaum Bodenabschwemmung, Blick nach Süden, direkte Nachbarschaft zu Abb. 84 (Einzugsgebiet Goldbach) Foto 31.05.2016

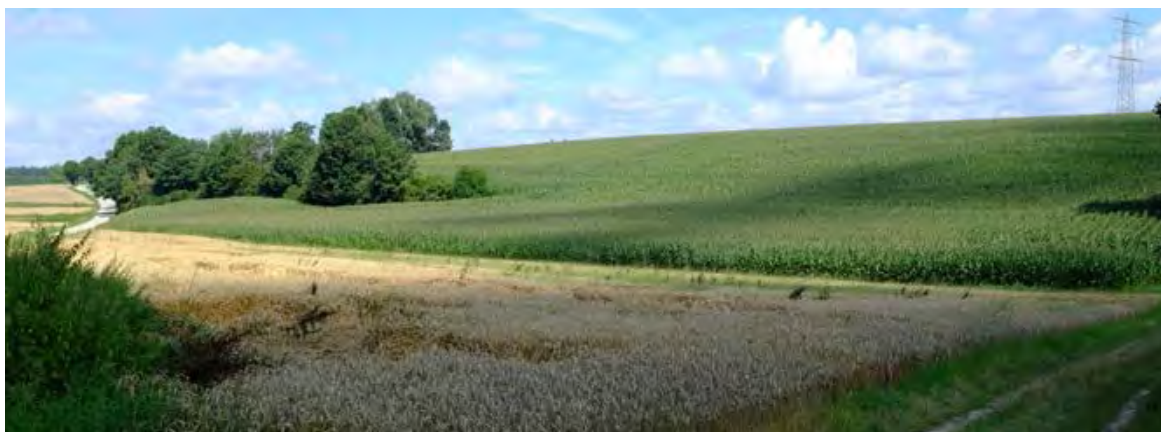
Abb. 88: Blick auf das Maisfeld (Direktsaat) von Abb. 87 von Süden nach Nord, Foto 01.08.2016

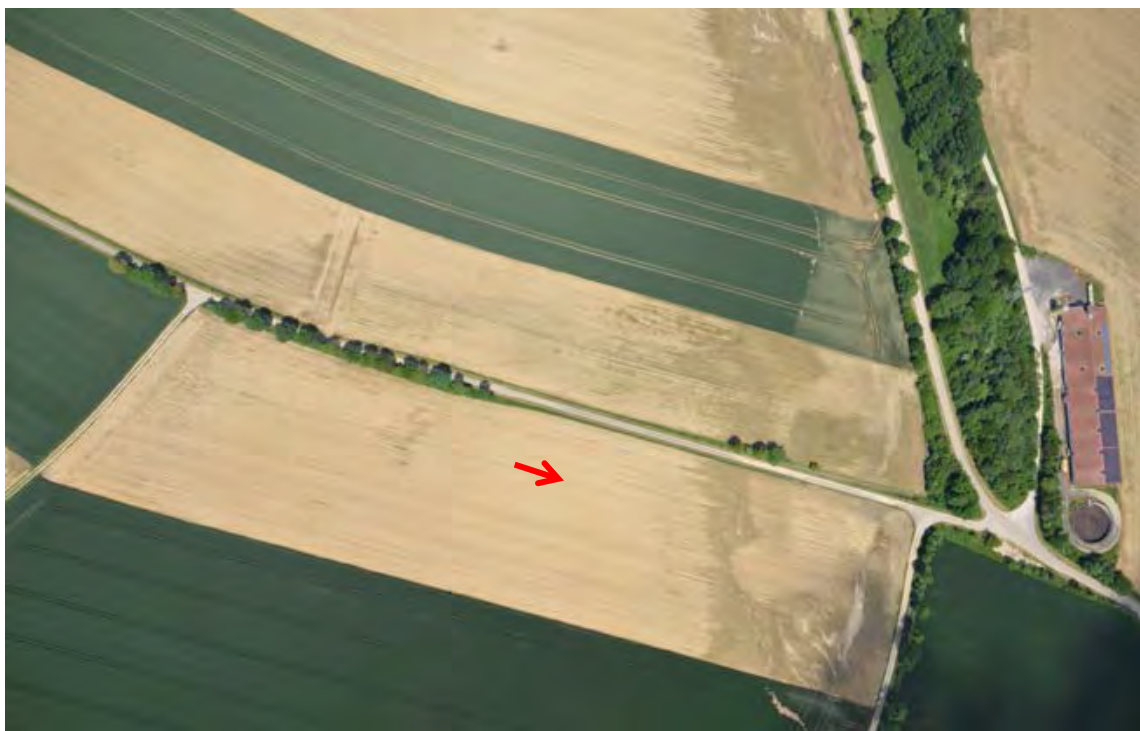
Abb. 89: *Erodierte Hänge und Überflutungsbereich eines Grabens im Einzugsgebiet Kleine Laber, roter Pfeil: Foto Abb. 91. Luftbildaufnahme am 06.06.2016, W. Bauer, Agroluftbild, Obertraubling*

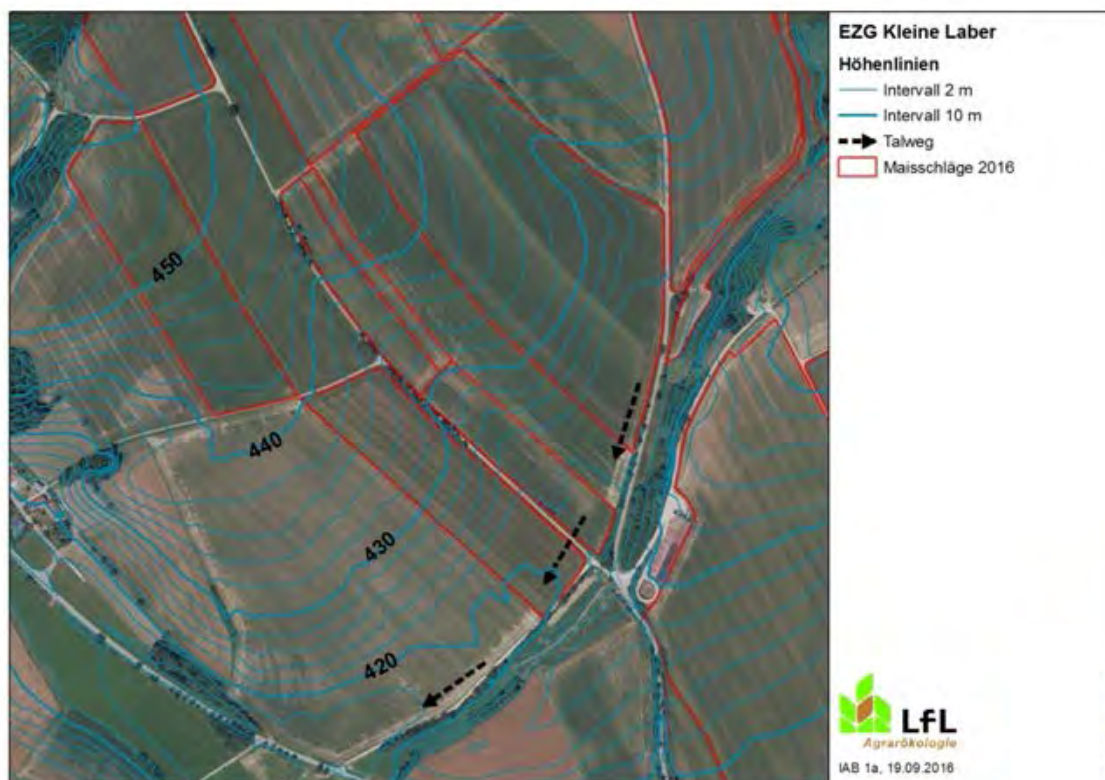
Abb. 90: *Weiterer Umriss der Geländetopographie des Luftbilds aus Abb. 90, bearbeitetes Orthofoto der Bayer. Vermessungsverwaltung, aufgenommen 2013*

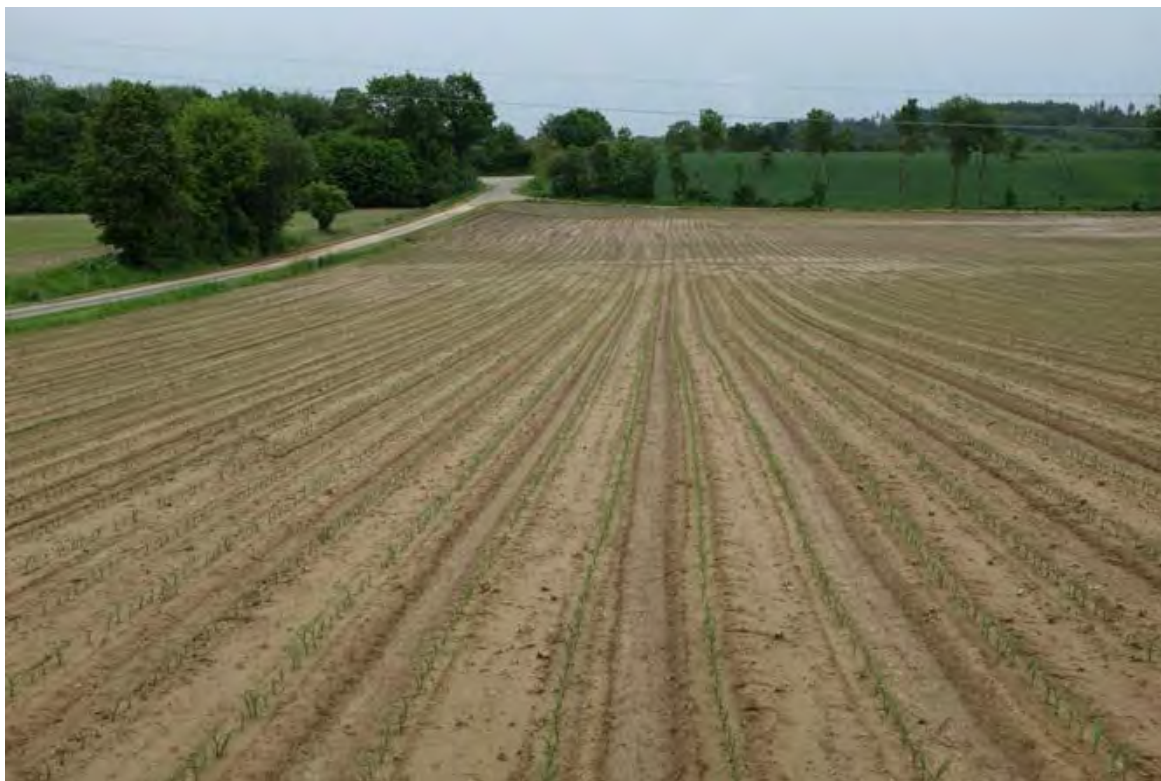
Abb. 91: 10 cm tief ausgespülte Fahrspuren der Maissaat, flächig mehr als 300 t/ha Bodenabtrag (Einzugsgebiet Kleine Laber), Fotoposition siehe Abb. 89 (31.05.2016)

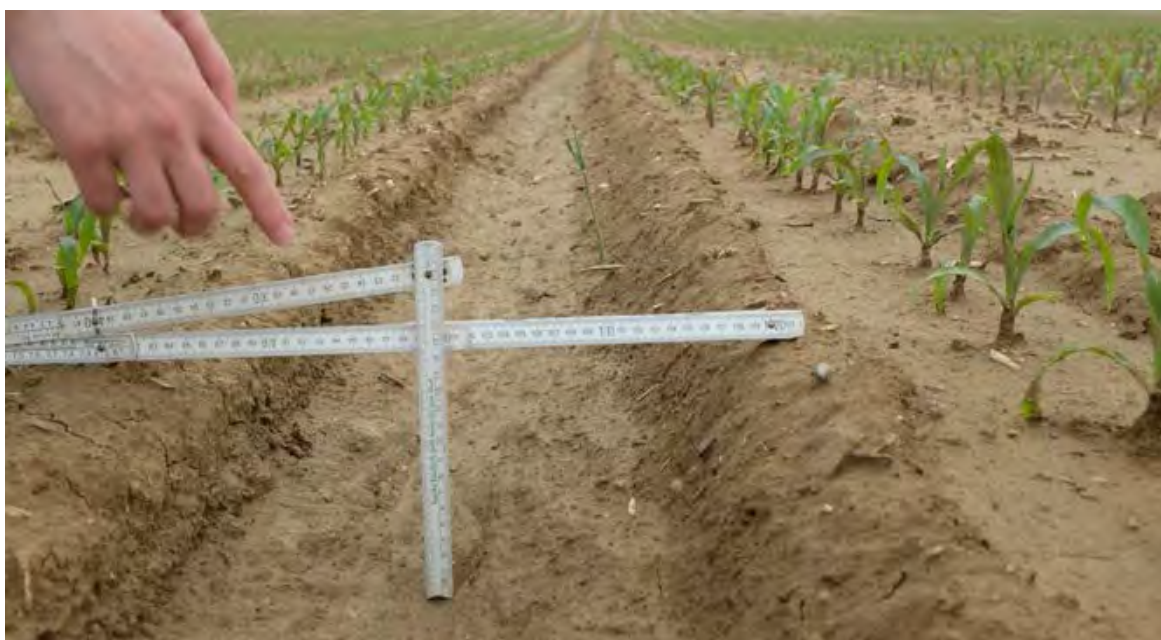
Abb. 92: Abschwemmung aus der Schlepperfahrspur beim Maissäen, siehe Bild oben, Foto 31.05.2016

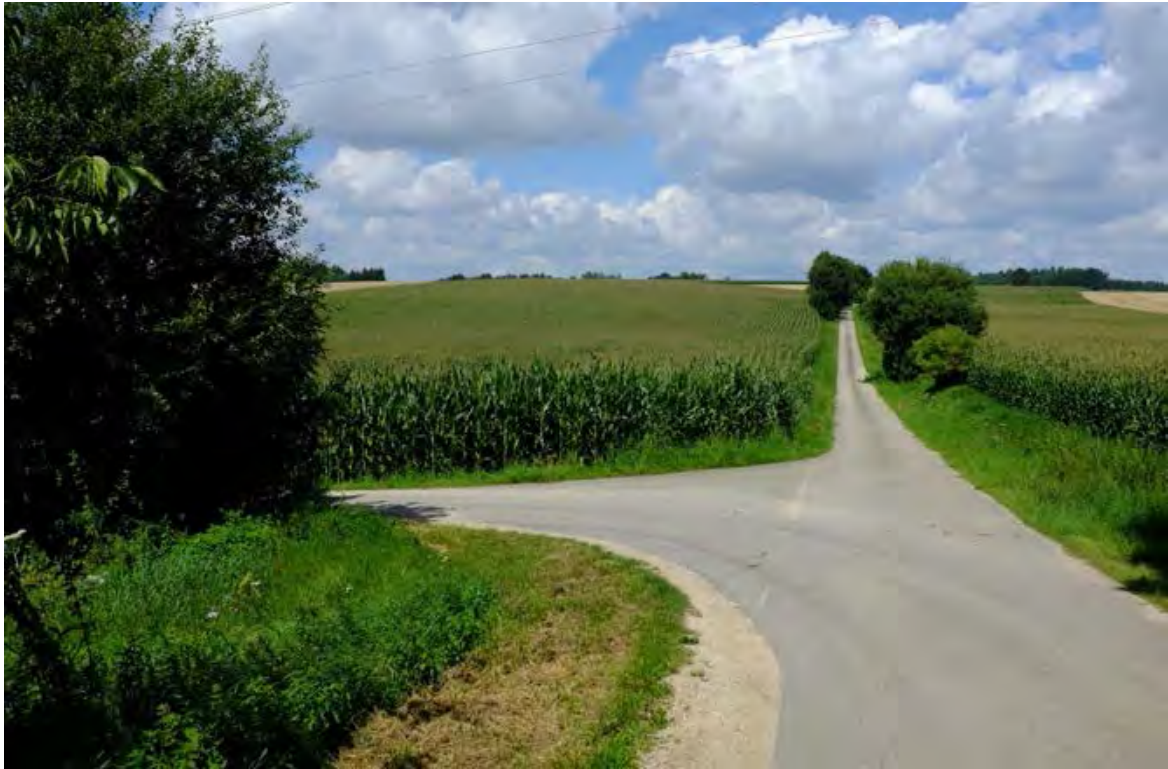
Abb. 93: Blick vom Graben aus in das erodierte aber dennoch gut entwickelte Maisfeld von Abb. 91, Foto 01.08.2016

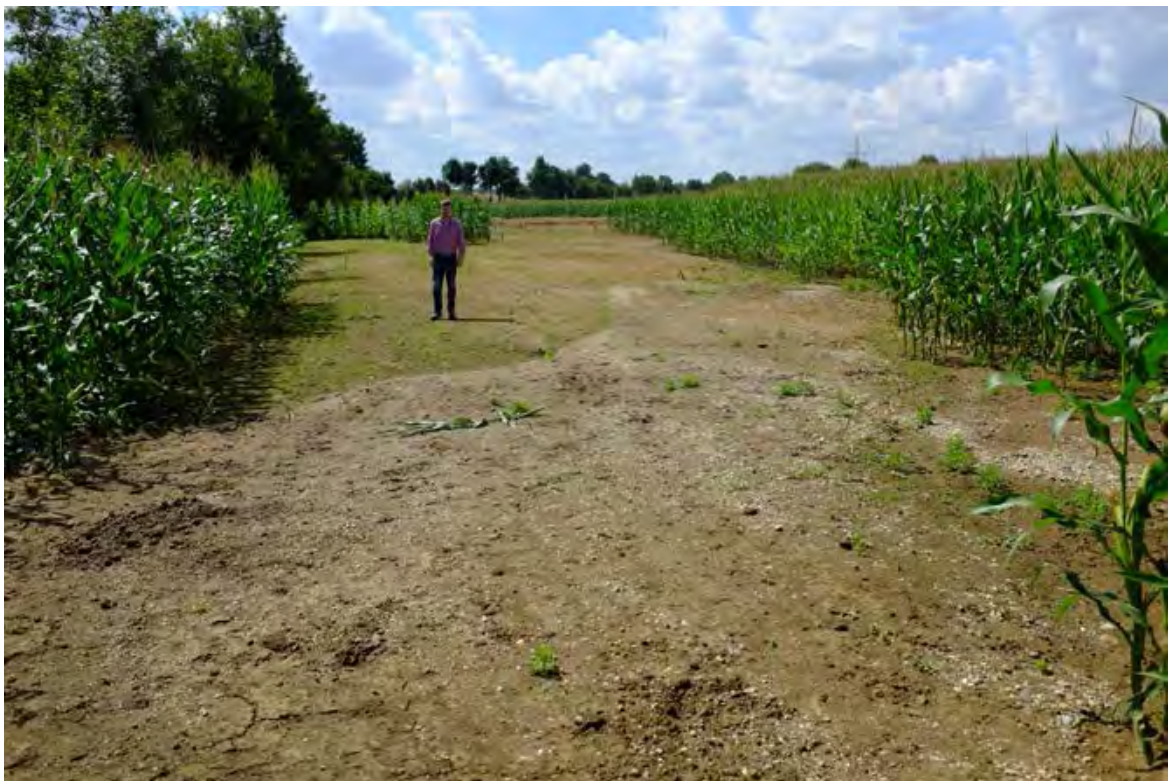
Abb. 94: Überschwemmungs- und Anlandungsfläche, links der Graben, Foto 01.08.2016

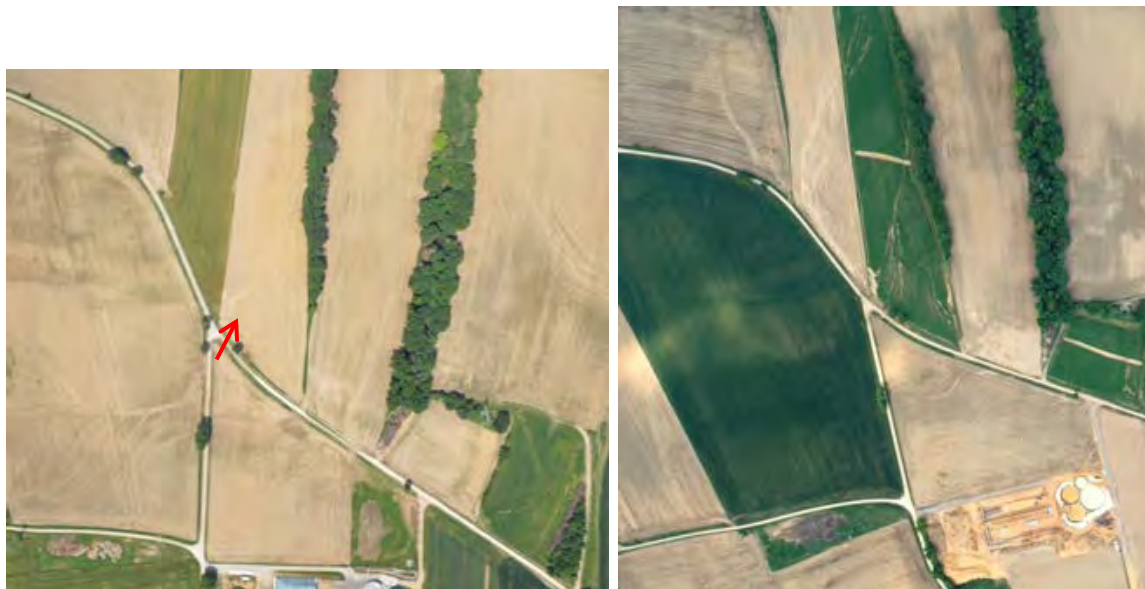
Abb. 95: Bodenerosion im Einzugsgebiet Kleine Laber, links nach dem Ereignis am 29.05.2016, Luftbildaufnahme am 06.06.2016, rechts nach dem Ereignis am 12.05.2011, Luftbildaufnahme am 18.05.2011, Luftbilder jeweils W. Bauer, Agroluftbild, Obertraubling. Roter Pfeil: Foto Abb. 97

In der LfL-Feldstudie „Wirksamkeit von Erosionsschutzmaßnahmen“ (Kistler et al. 2013) wurde im Jahr 2011 ein Starkregenereignis im gleichen Gebiet wie 2016 nordwestlich von Neufahrn dokumentiert. Teilweise sind 2016 dieselben Feldstücke wie 2011 von massiven Abschwemmungen betroffen (Abb. 95).

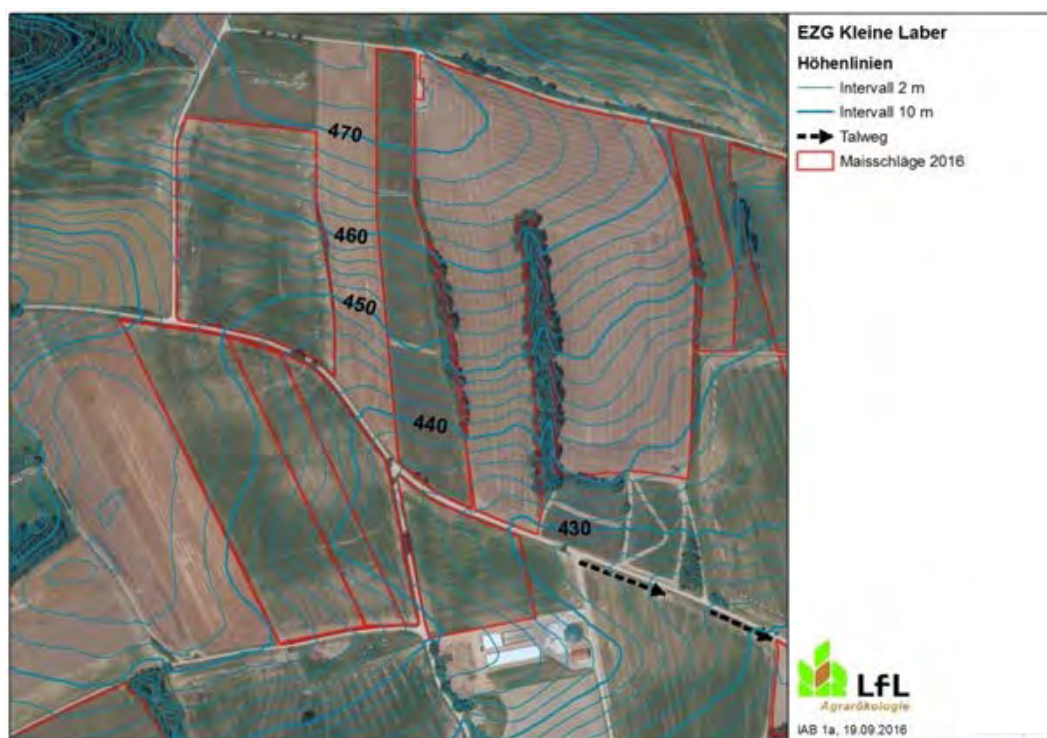
Abb. 96: Geländetopographie der Luftbilder aus Abb. 95, bearbeitetes Orthofoto der Bayer. Vermessungsverwaltung, aufgenommen 2013
