Bayerische Landesanstalt für Landwirtschaft

Starkregen, Bodenerosion, Sturzfluten

Beobachtungen und Analysen im Mai/Juni 2016

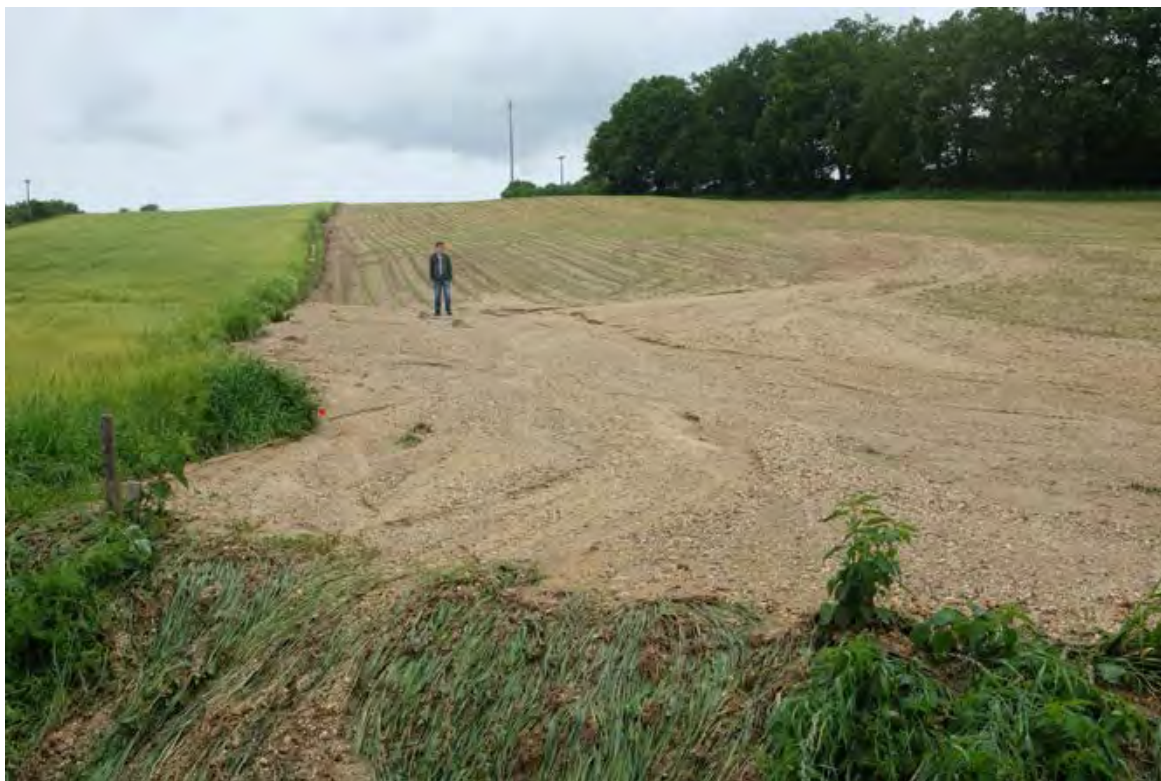
Abb. 97: Abschwemmung und Anlandung, Fotoposition siehe Pfeil in Abb. 95, Foto 31.05.2016

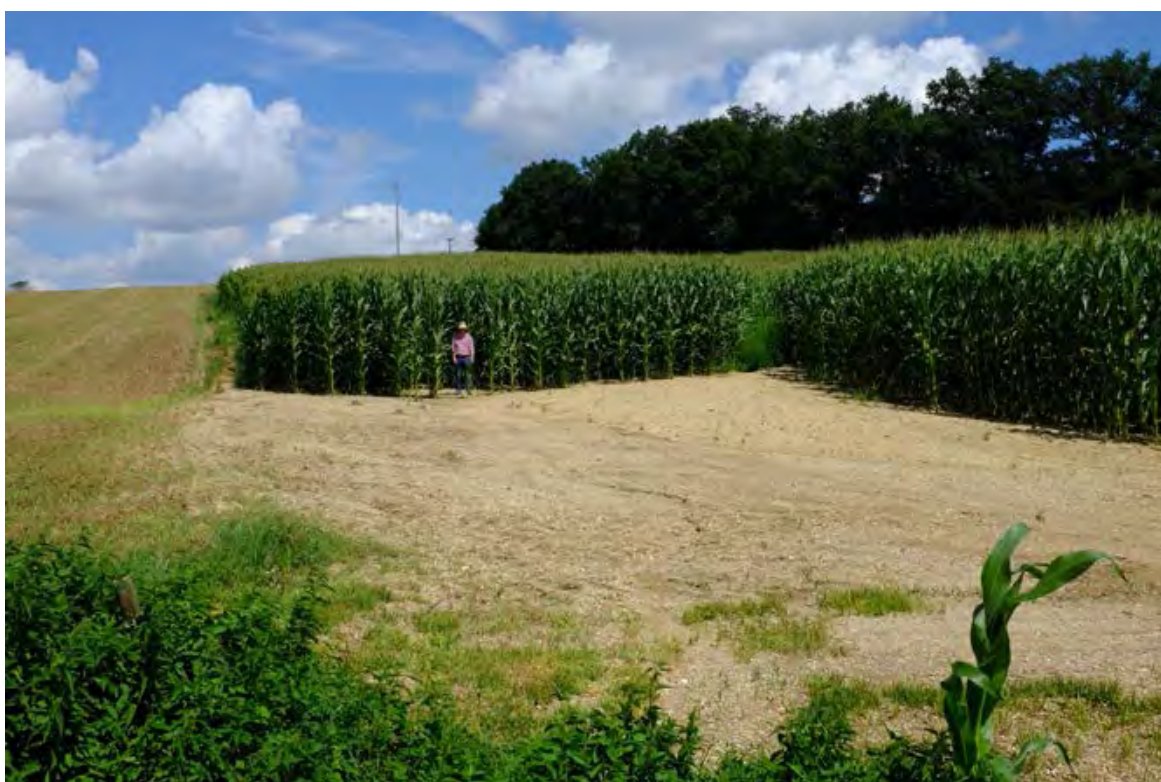
Abb. 98: Identische Fotoposition wie in der obigen Abbildung, Foto 01.08.2016

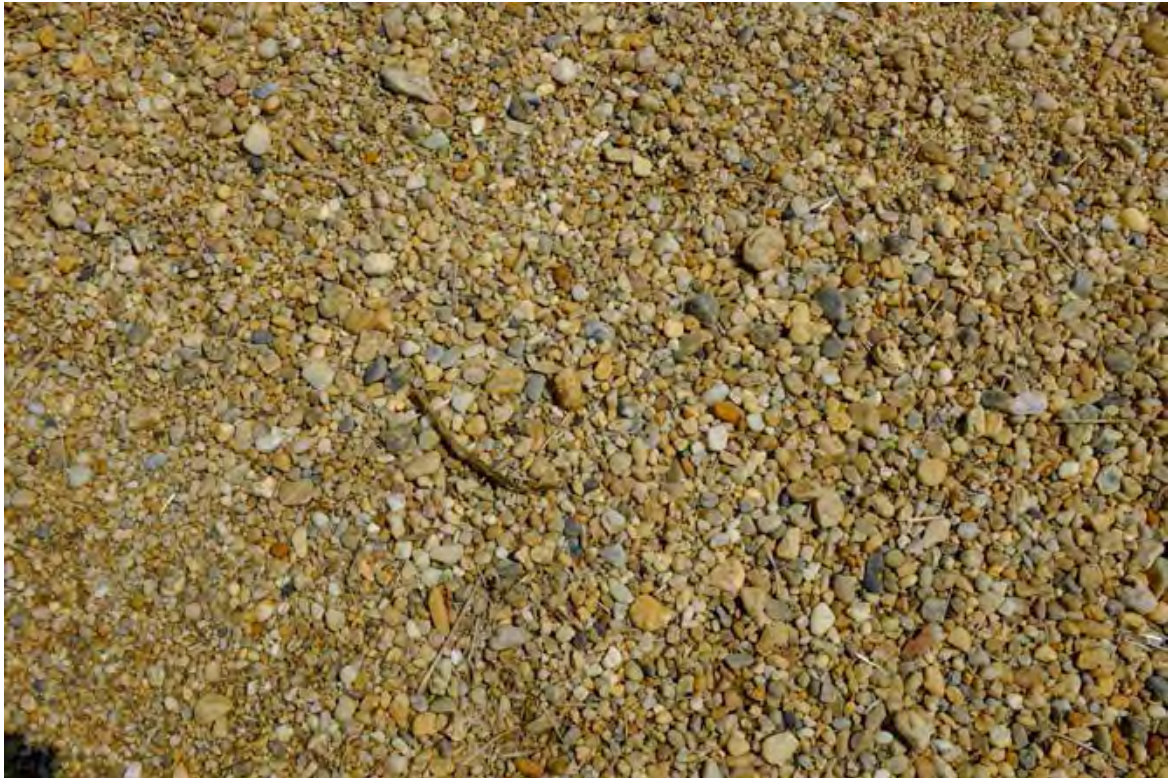
Abb. 99: Aus dem Oberhang verlagertes fein- bis mittelkörniger Kies. Feinmaterial wurde mit dem Oberflächenabfluss weggetragen. Foto im Anlandungsbereich von Abb. 97 am 01.08.2016

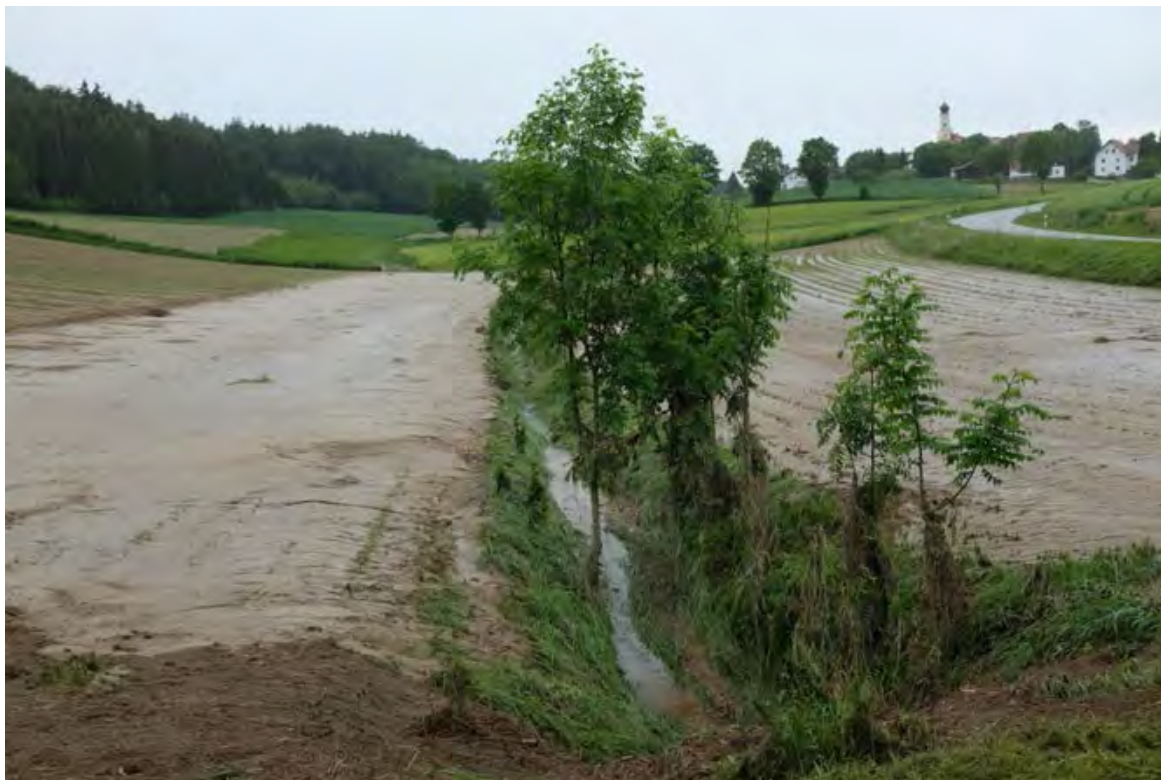
Abb. 100: Situation nach Ausuferung des Baches wegen verstopftem Durchlass (unten im Bild), Fließrichtung nach unten, Einzugsgebiet Kleine Laber. Beispiel für (ungeplanten) Wasserrückhalt

Rückstau vor mit Mulchmaterial verstopftem Durchlass:

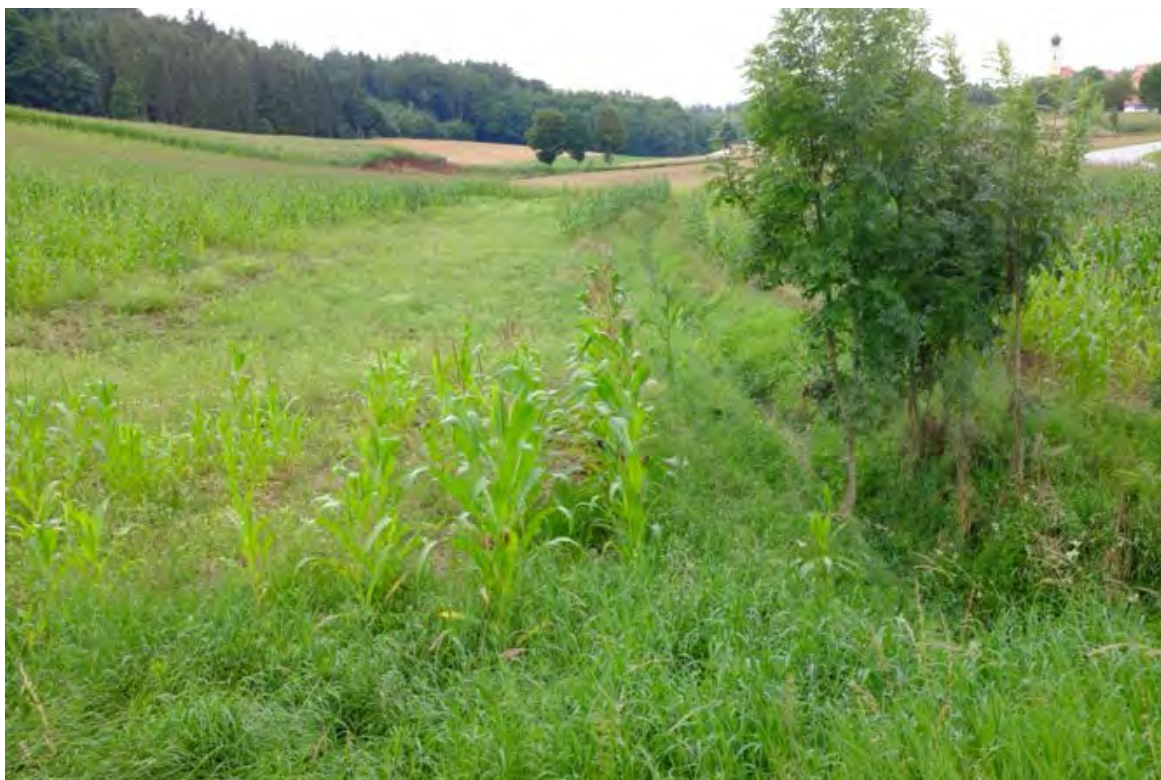
Abb. 101: Gleiche Bildposition wie Abb. oben, Foto 01.08.2016

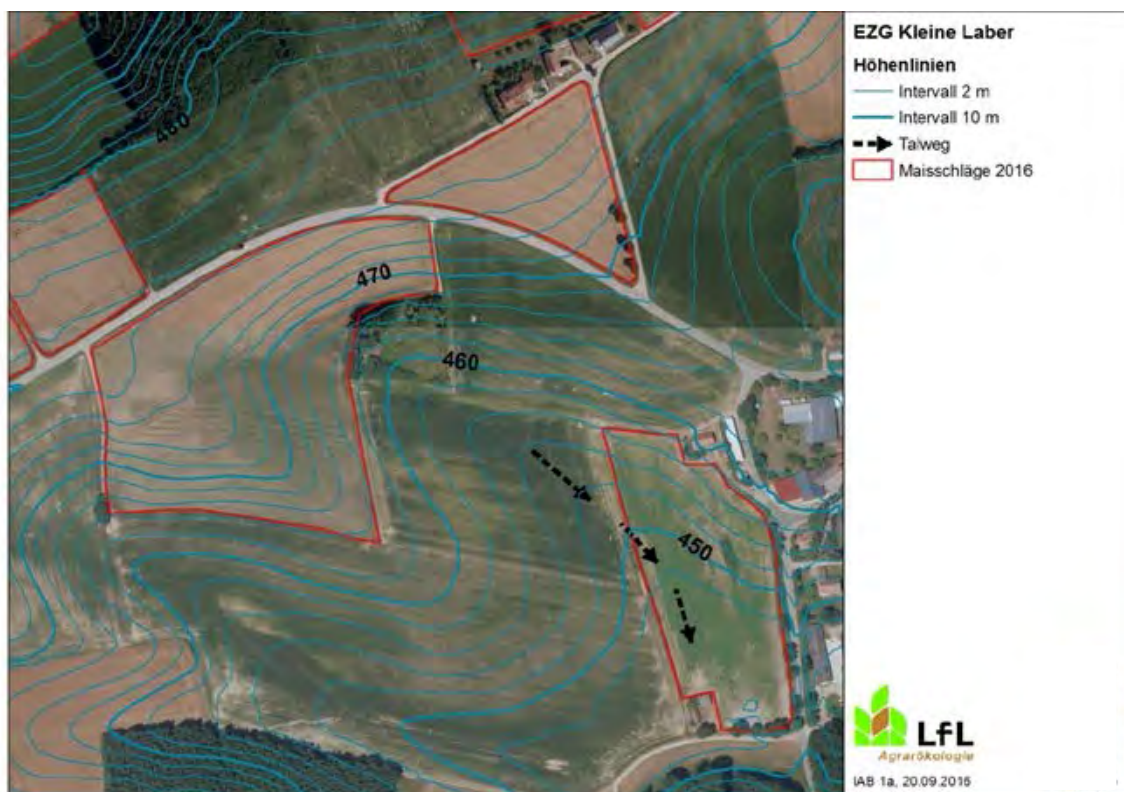
Abb. 103: Geländetopographie des Luftbilds oben, bearbeitetes Orthofoto der Bayer. Vermessungsverwaltung, aufgenommen 2013

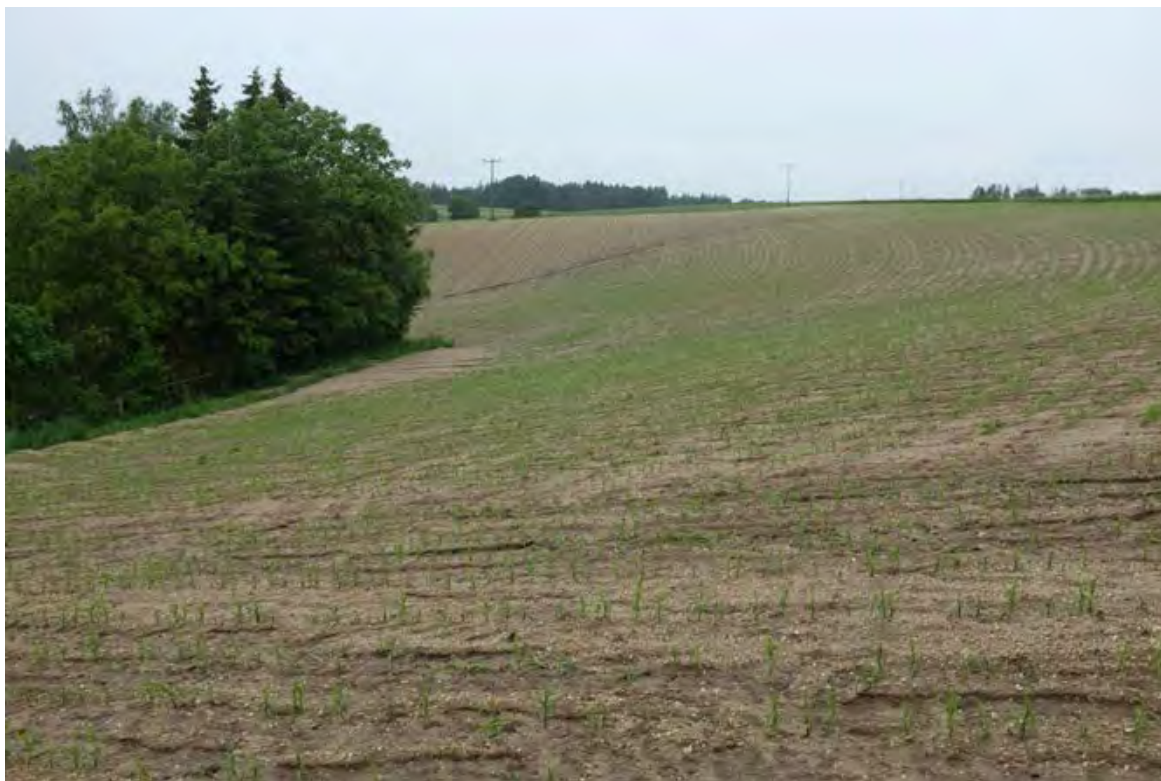
Abb. 104: Blick auf das erodierte Maisfeld. Im Hintergrund ist die Abflussrinne erkennbar (siehe Luftbild oben). Foto 31.05.2016

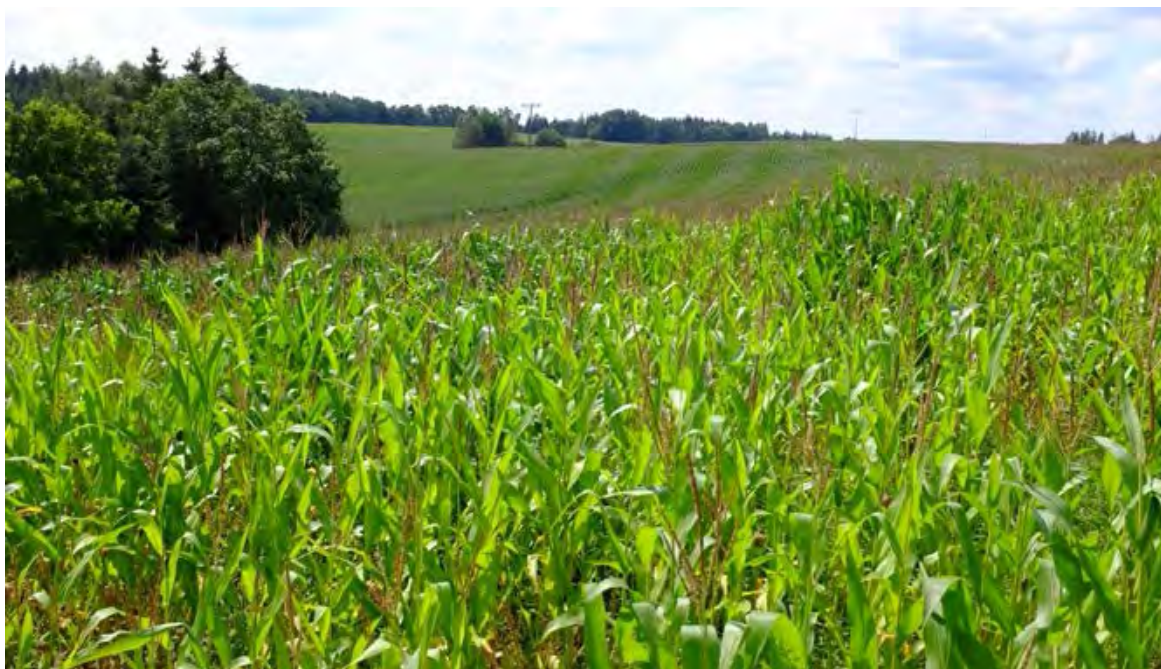
Abb. 105: Gleiche Fotoposition wie Bild oben, Foto 01.08.2016

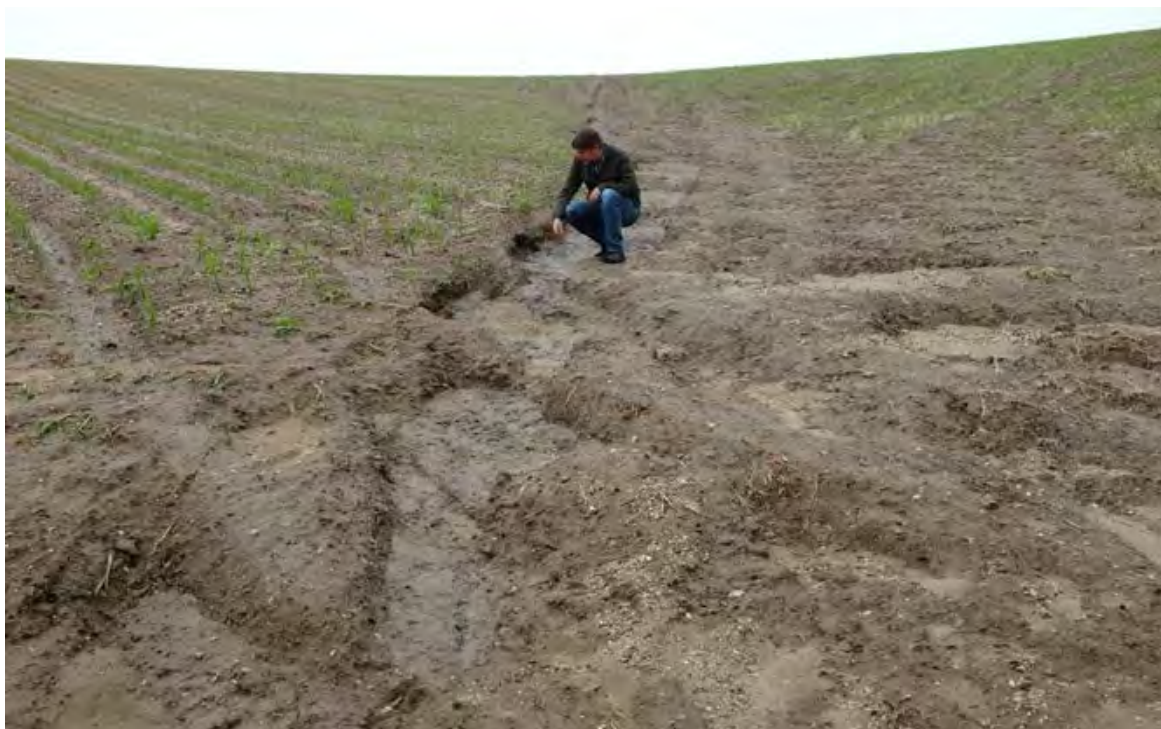
Abb. 106: Massive Abschwemmung in der Mitte der Hangmulde, Foto 31.05.2016

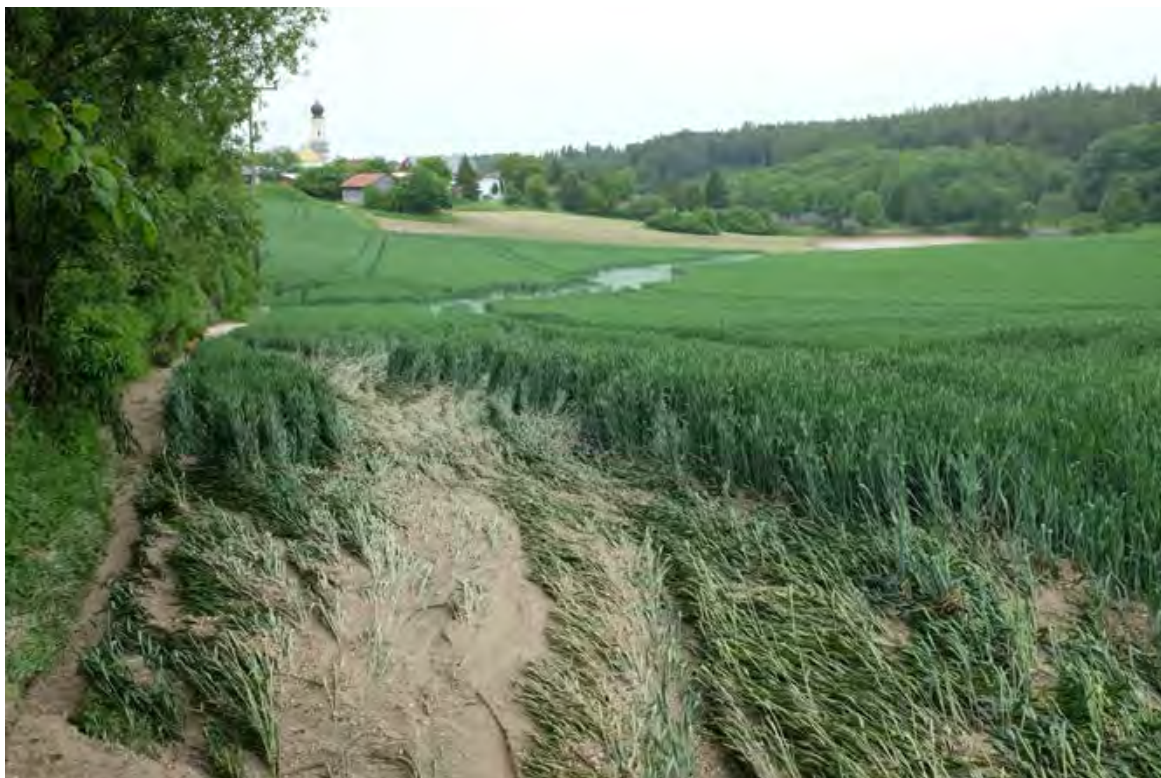
Abb. 107: Wasserweg durch den Winterweizen in den Talgrund. Fortsetzung des Talwegs aus dem Maisfeld im Foto oben, Foto 31.05.2016

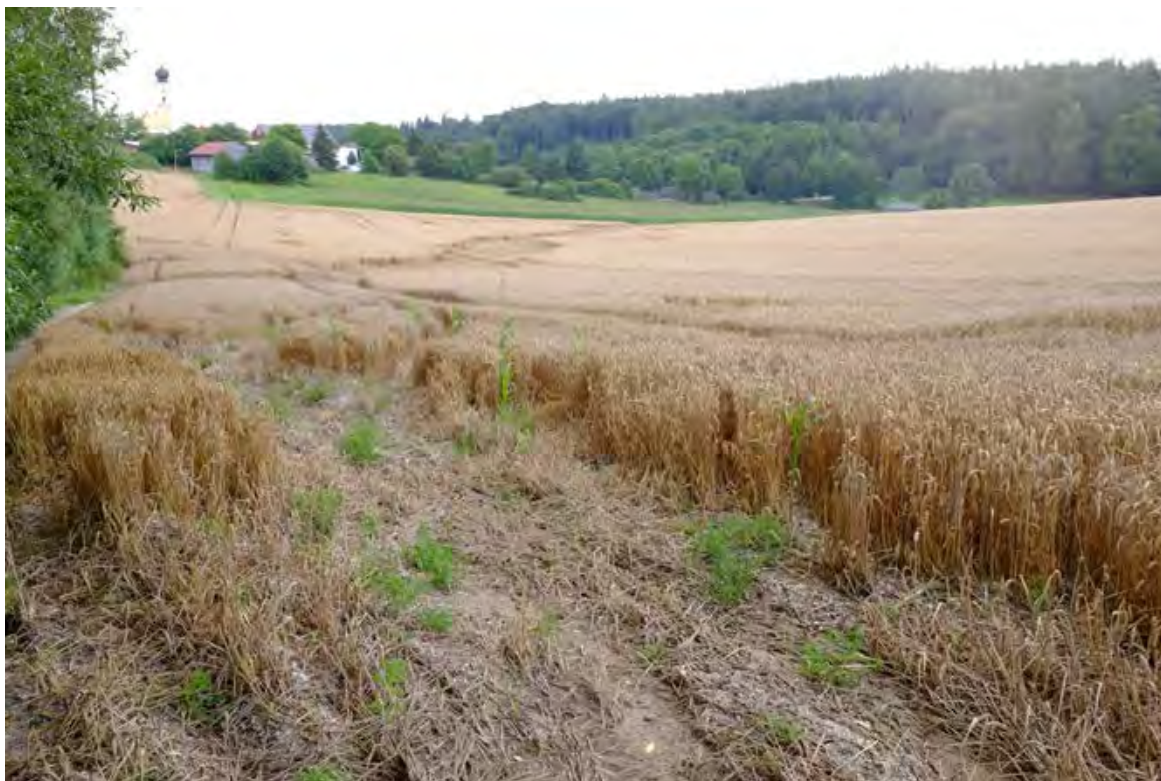
Abb. 108: Gleiche Fotoposition wie Abb. 107 oben, Foto 01.08.2016

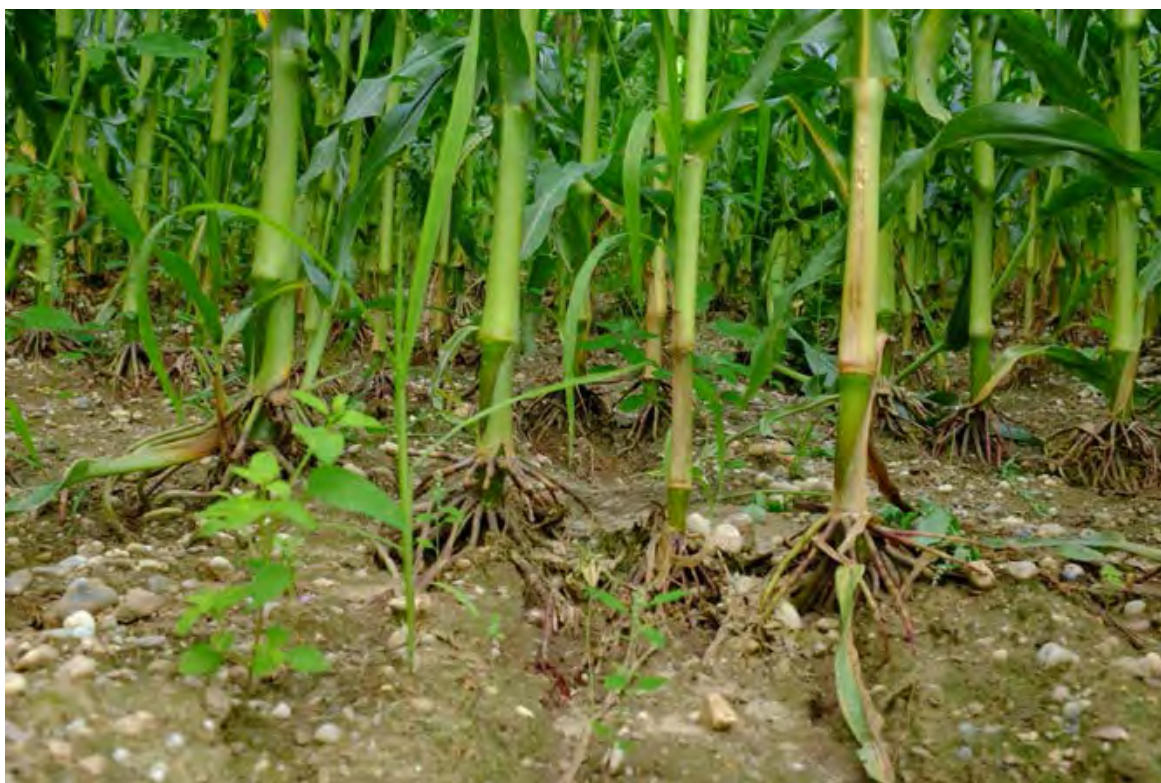
Abb. 109: Maisbestand in der Abtragsfläche von Abb. 106, 01.08.2016

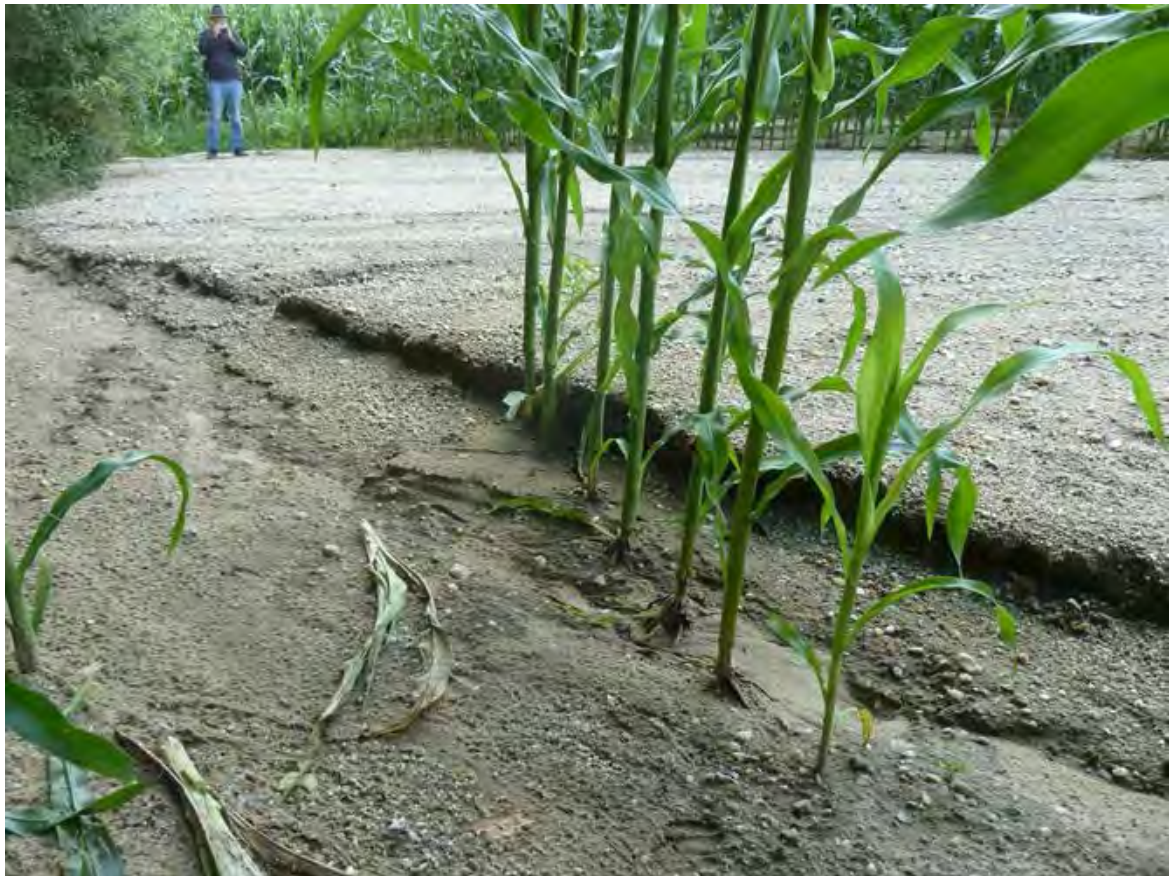
Abb. 110: Anlandung im Maisfeld oberhalb des Wäldchens, siehe Abb. 105, Foto 01.08.2016

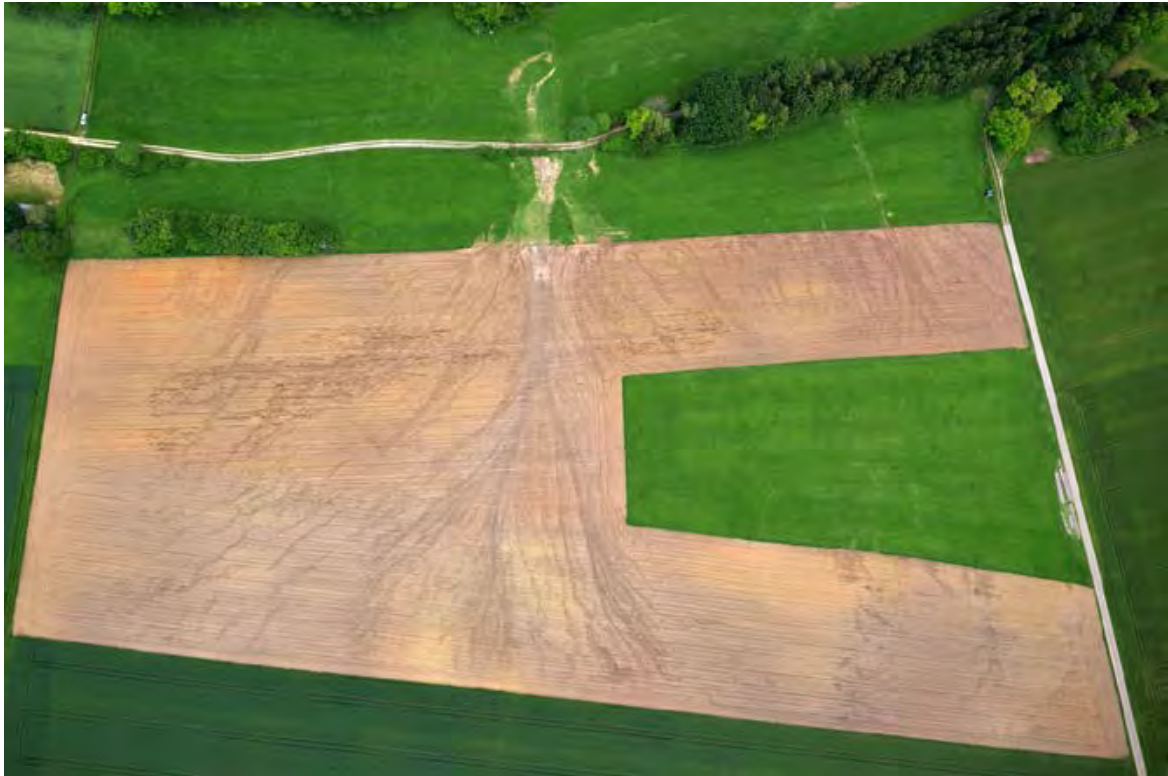
Abb. 116: Starke Erosion im Maisfeld, das kleine Grünlandfeldstück bremst den Abfluss. Gebiet zwischen Hemau und Laaber, Luftbildaufnahme am 04.06.2016, W. Bauer, Agroluftbild, Obertraubling

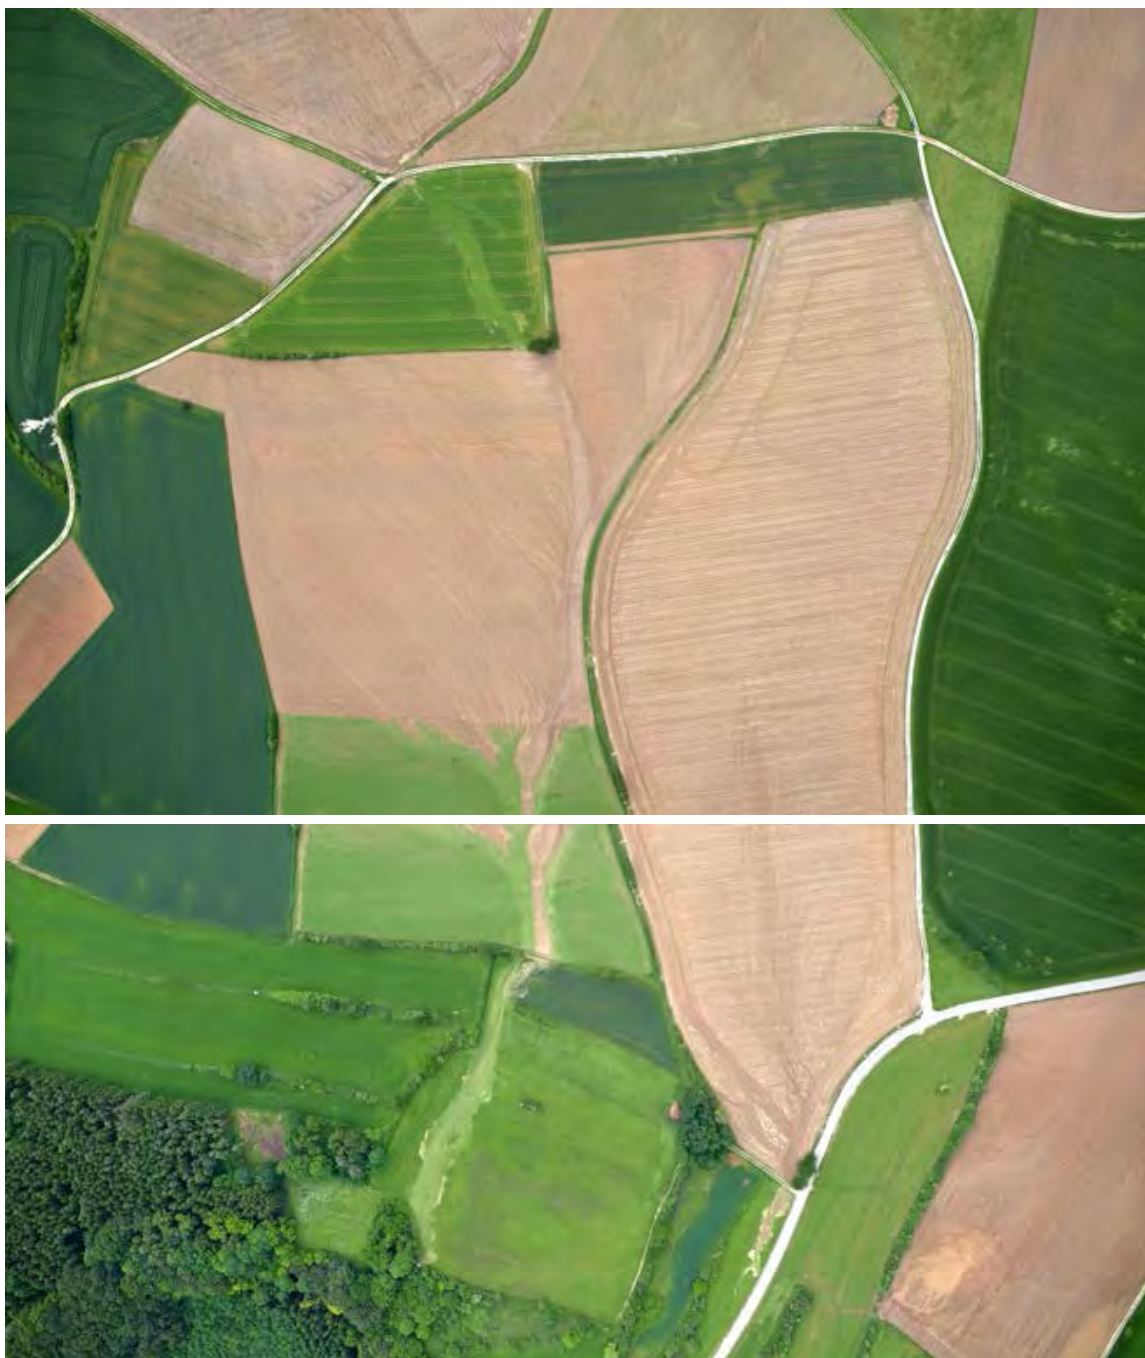
Abb. 117: Linkes Maisfeld konventionell bestellt mit starken Abschwemmungen und Bodenausträgen ins unterliegende Feld (Erbsen). Rechtes Maisfeld mit Direktsaat bestellt mit geringen Abschwemmungen. Luftbildaufnahme am 04.06.2016, W. Bauer, Agroluftbild, Obertraubling

Wir haben ein kleines Einzugsgebiet oberhalb von Laaber mit in die Analyse aufgenommen, weil dort zwei benachbarte Maisfelder verglichen werden konnten, die mit und ohne Saatbettbereitung bestellt waren. Trotz der enorm hohen Intensität des Niederschlags und der Schädigung der kleinen Maispflanzen durch Hagel, hielten sich die Bodenabschwemmungen in dem Feld ohne Saatbettbereitung („Direktsaat“) in Grenzen.

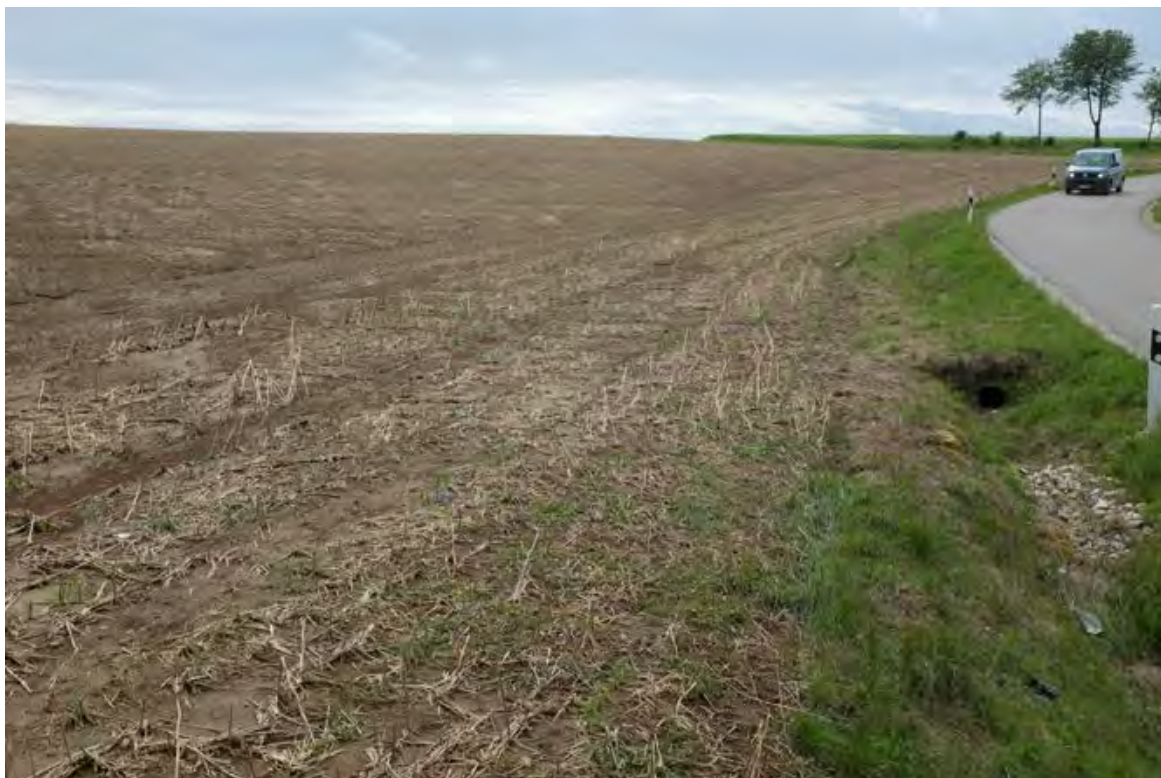
Abb. 118: Blick auf das Maisfeld mit Mulchsaat ohne Saatbettbereitung („Direktsaat“), wenig Bodenabschwemmung in der Fläche, Foto 31.05.2016

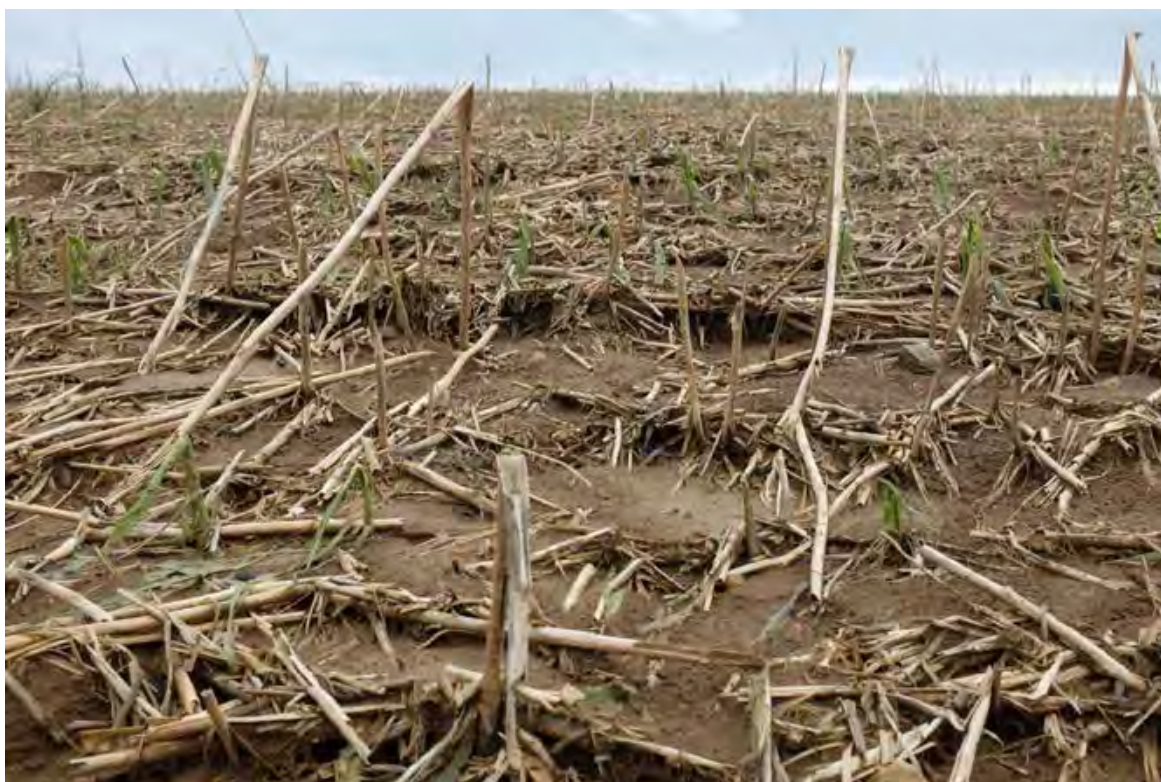
Abb. 119: Mulch und stehende Stängel bremsen den Abfluss im ohne Saatbettbereitung bestellten Maisfeld („Jeder Strohalm ein Staudamm!“). Foto 31.05.2016

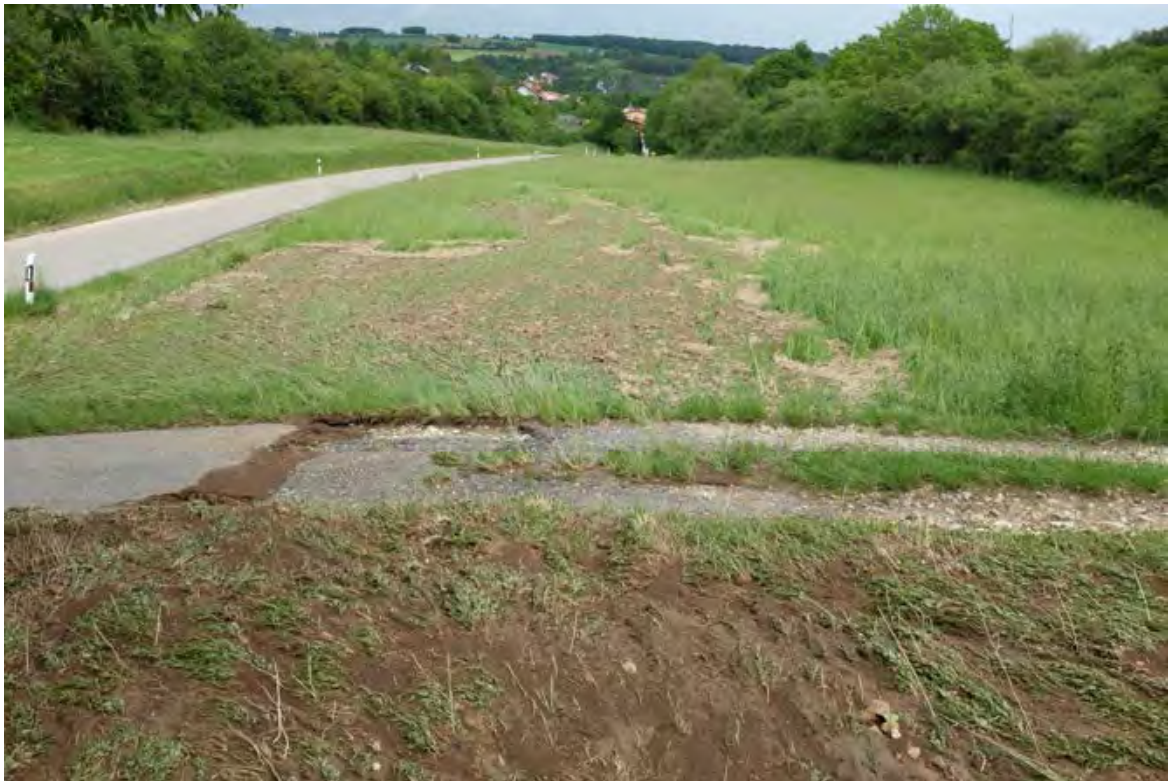
Abb. 120: Vergleichsweise wenig Abschwemmung aus dem Maisfeld ins unterliegende Grünland („Austragsfahne“). Das Bodenmaterial stammt überwiegend aus dem Vorgewende und dem untersten Hangbereich. Foto 31.05.2016

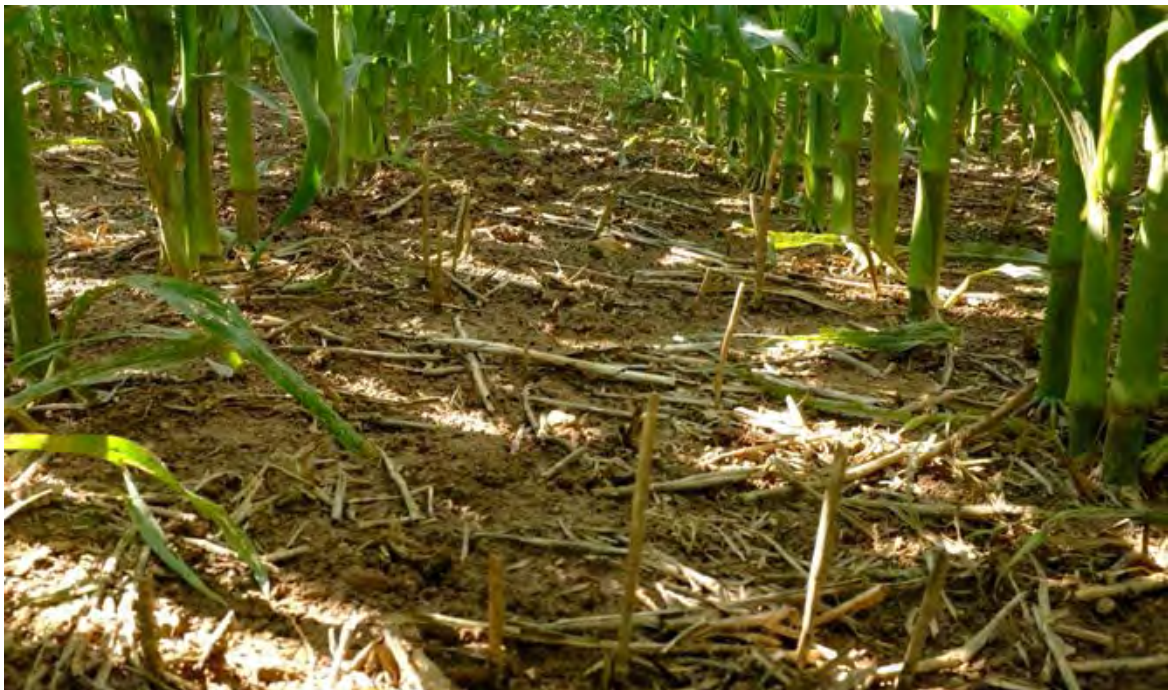
Abb. 121: Blick in den direkt gesäten Maisbestand am 01.08.2016 mit immer noch hoher Bodenbedeckung durch die Stängel der Zwischenfrucht

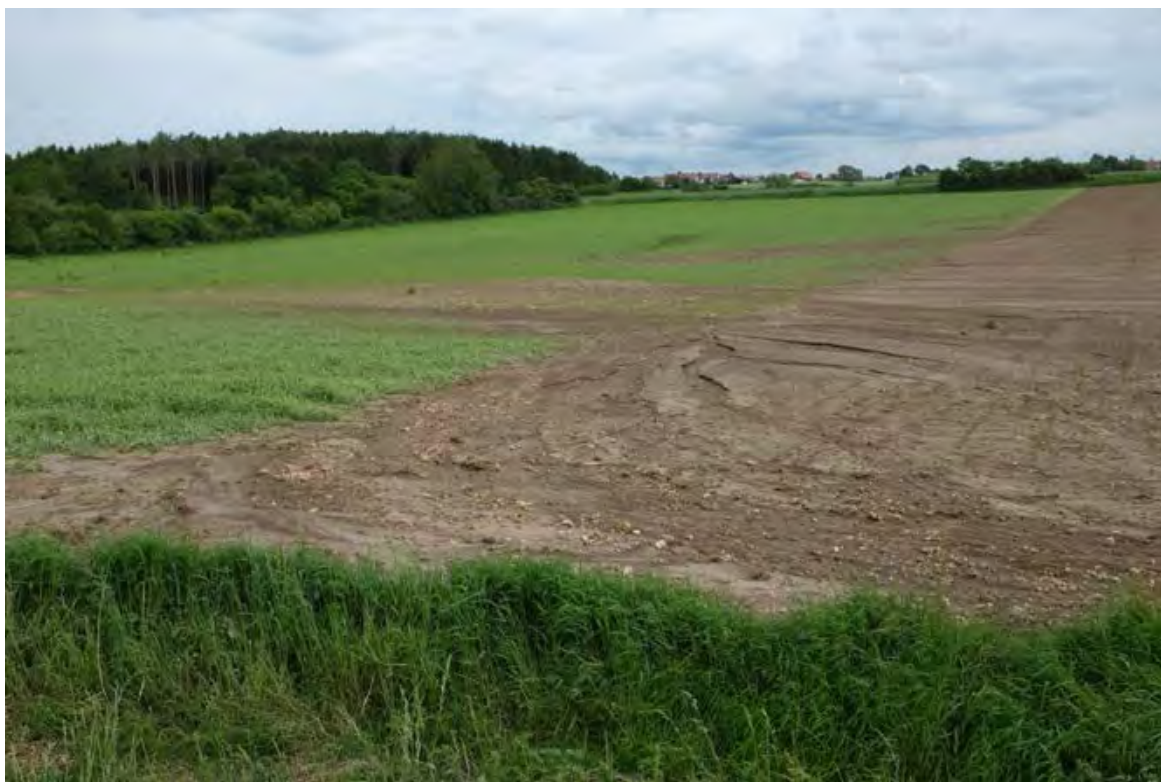
Abb. 122: Unteres Ende des benachbarten Maisfeldes (ohne Direktsaat) mit ausgeprägten Ausschwemmungsfahnen in das unterliegende Erbsenfeld, Foto 31.05.2016

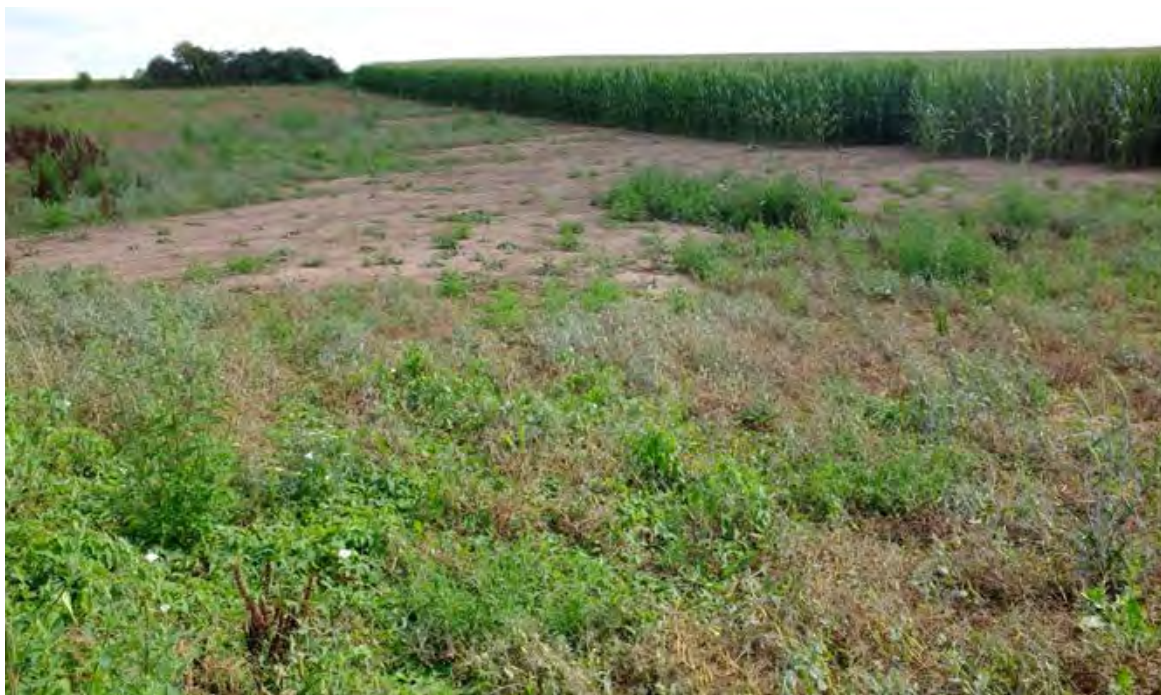
Abb. 123: Bildposition wenig unterhalb von Abb.122 zwei Monate später am 01.08.2016

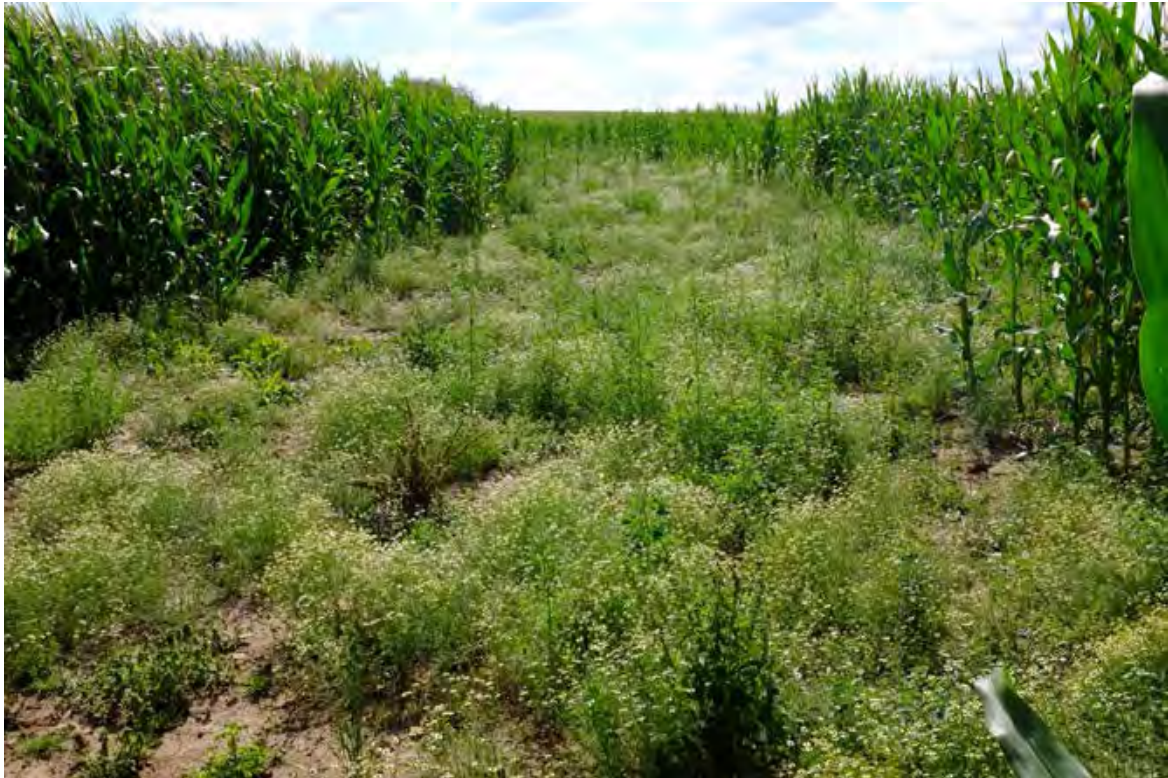
Abb. 124: In der Abflussrinne im Maisfeld ohne Direktsaat ist der Mais ausgeblieben, Foto 01.08.2016

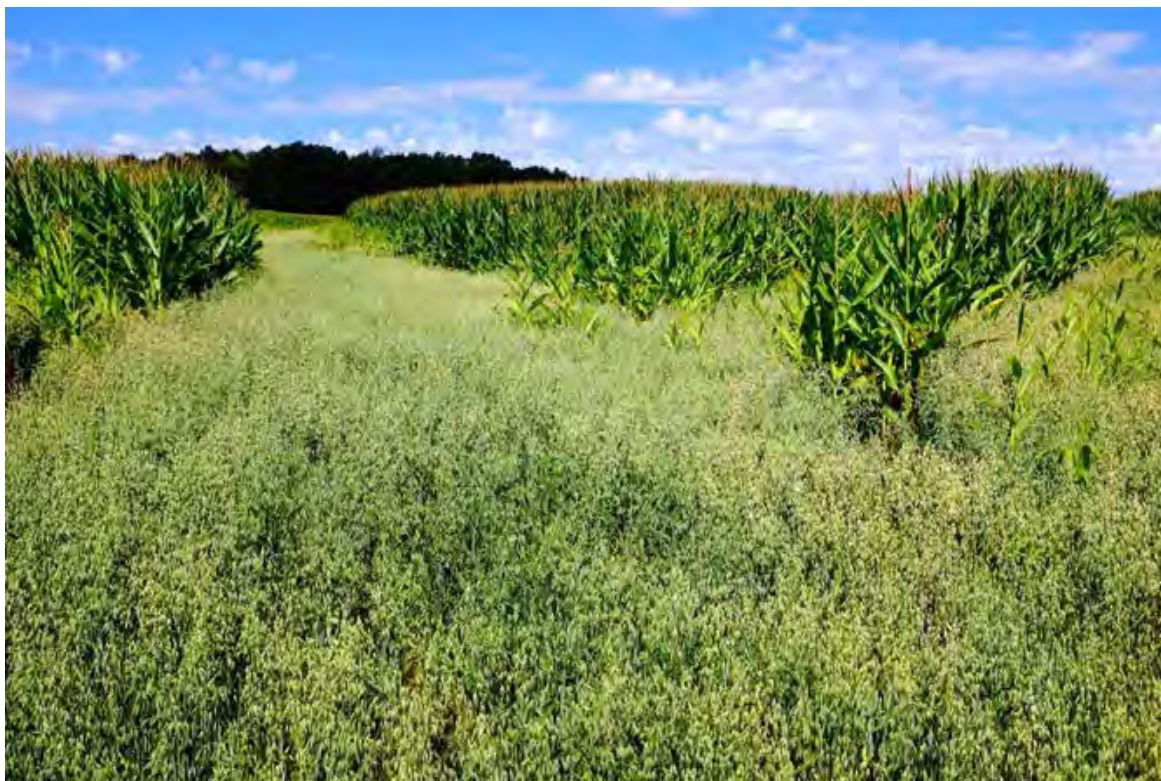
Abb. 126: Abflussrinne im Maisfeld, Fotoposition siehe roter Pfeil in Abb. 127 unten. Den Hafer hat der Landwirt nach dem Ereignis eingesät, um die Versickerung zu verbessern. Foto 08.08.2016

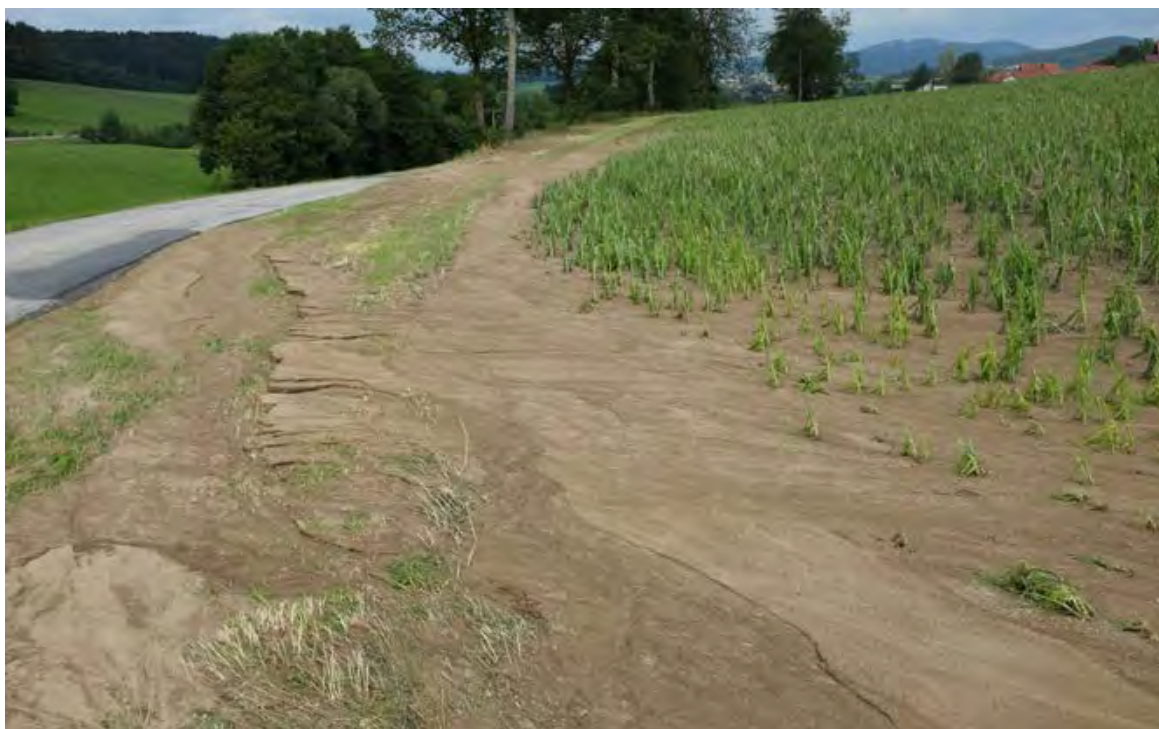
Abb. 134: Bodenabschwemmung aus verhageltem Maisfeld bei Erlauzwiesel, kaum Mulch, Foto 28.06.2016
