Bayerische Landesanstalt für Landwirtschaft

Starkregen, Bodenerosion, Sturzfluten

Beobachtungen und Analysen im Mai/Juni 2016

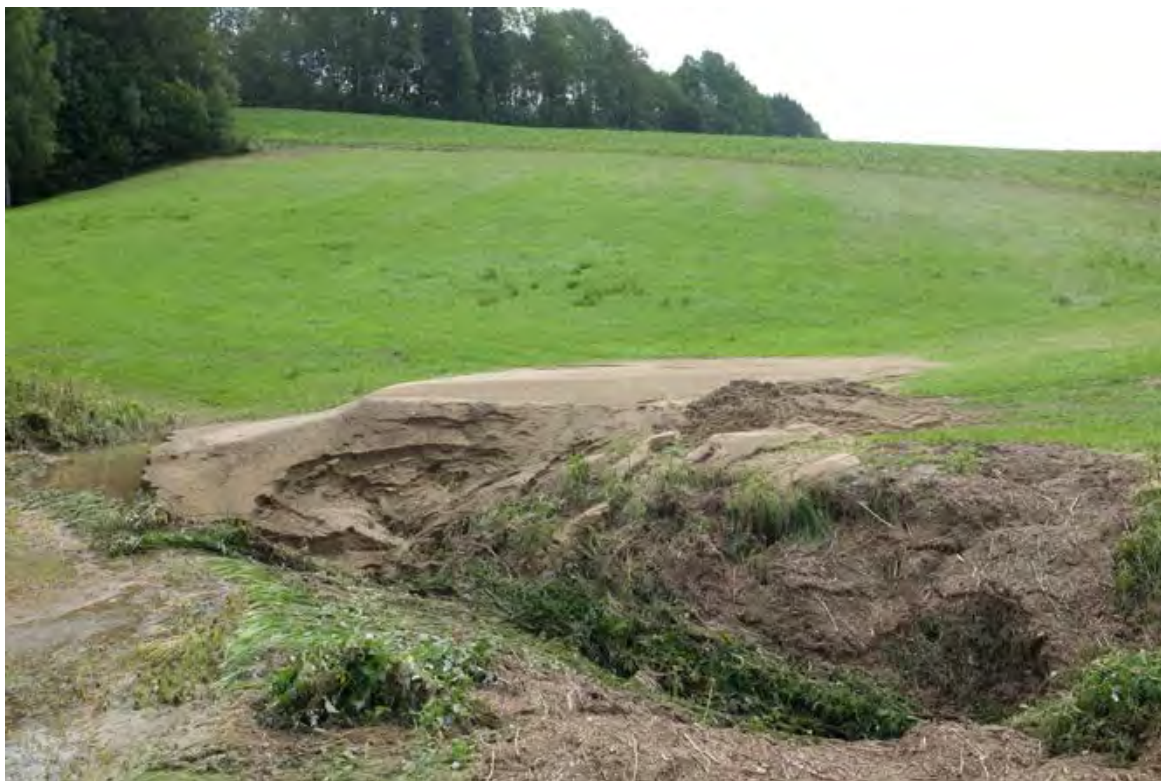
Abb. 135: Anlandung von Boden aus dem oben liegenden Maisfeld, siehe Abb. 134, Foto 28.06.2016

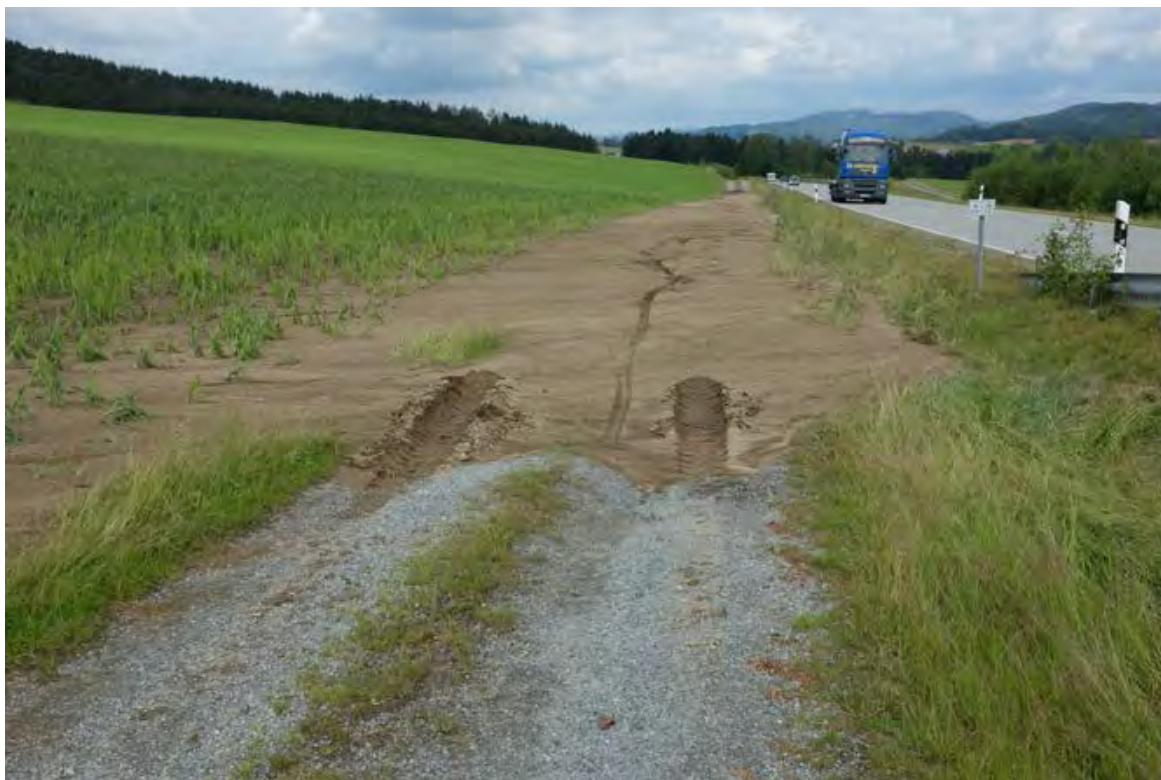
Abb. 136: Anlandung von ausgeschwemmtem Boden aus Maisfeld mit Hagelschaden an der Straße zwischen Waldkirchen und Jandelsbrunn, 28.06.2016

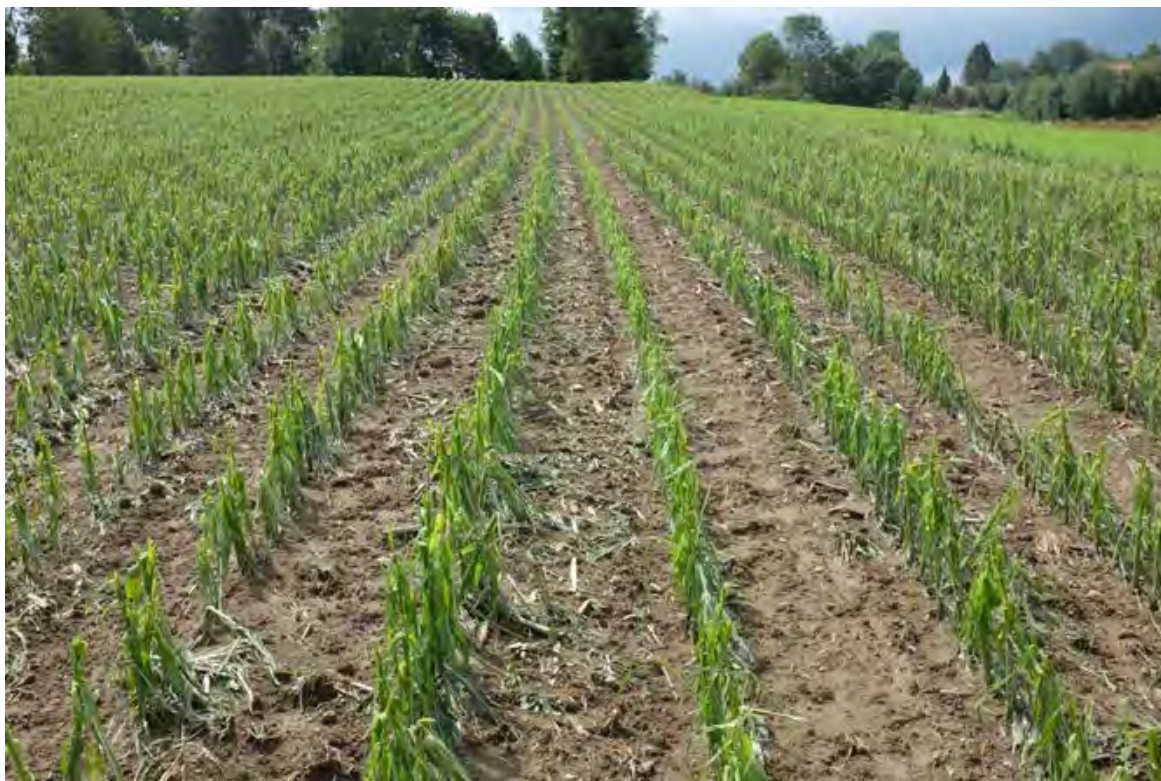
*Abb. 137: Maisfeld (unweit von Abb. 136) ohne Bodenabschwemmung, mehr Mulchauf-
lage, vermutlich bessere Bodenstruktur, Foto 28.06.2016*

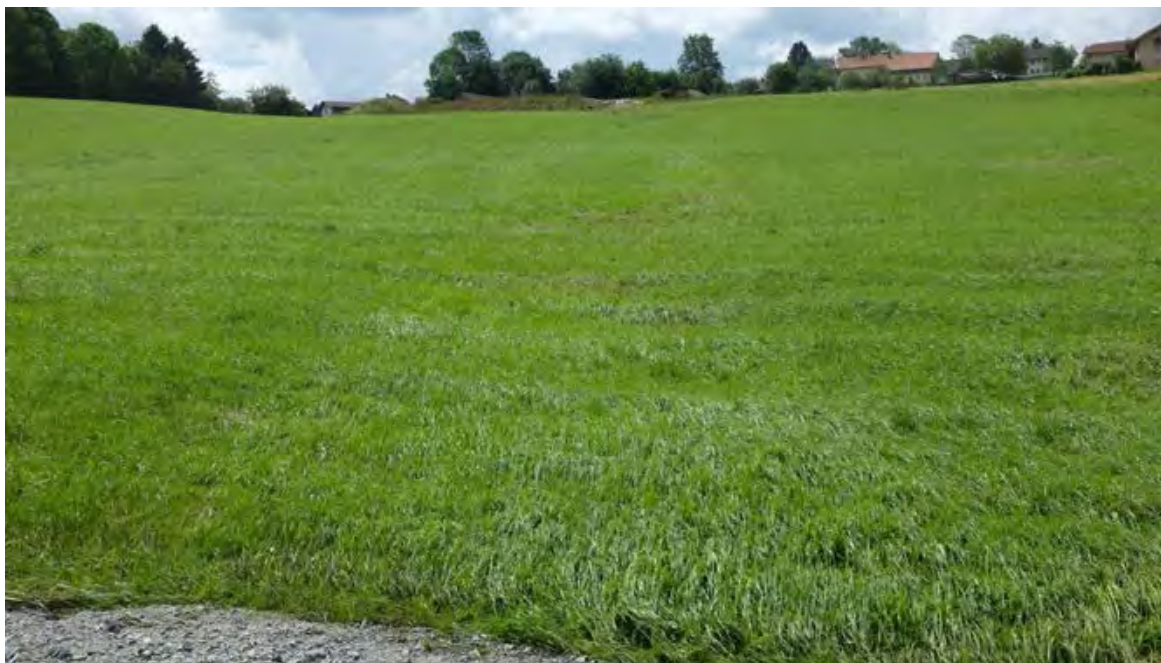
*Abb. 138: Spuren von Wasserabfluss aus Grünland (umgelegte Grashalme in der Mitte).
Das Grünland liegt zwischen den Maisfeldern von Abb. 136 und 137, Foto
28.06.2016*

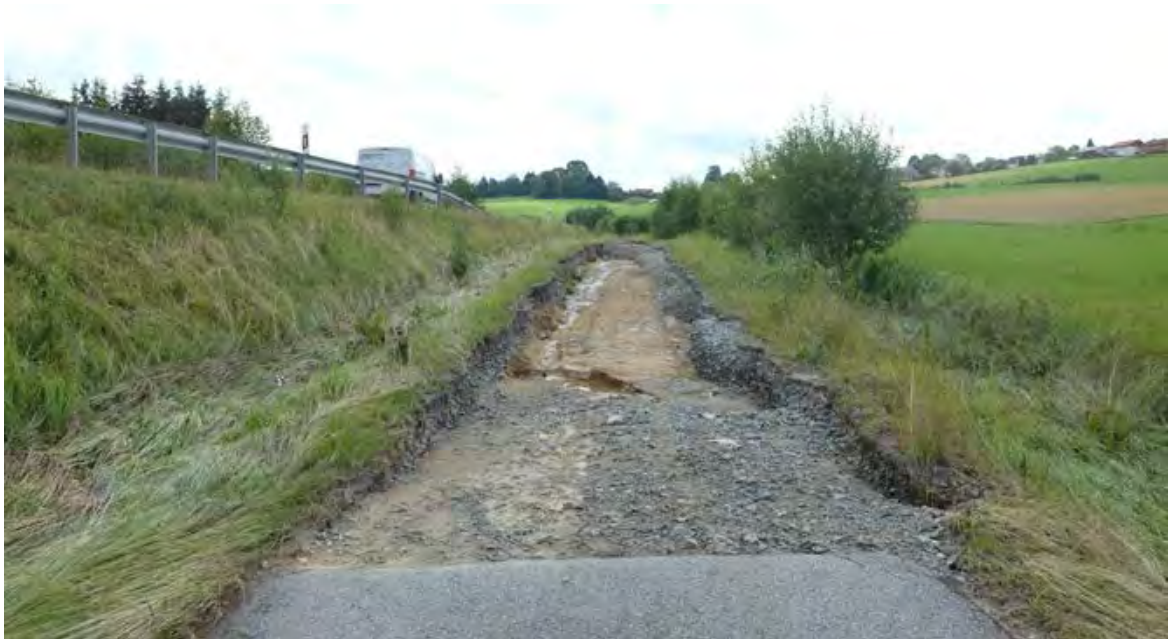
Abb. 139: Ausgespülter Fahrweg entlang der Staatsstraße von Waldkirchen nach Jandelsbrunn, Höhe Erlauzwiesel (Foto 28.06.2016)

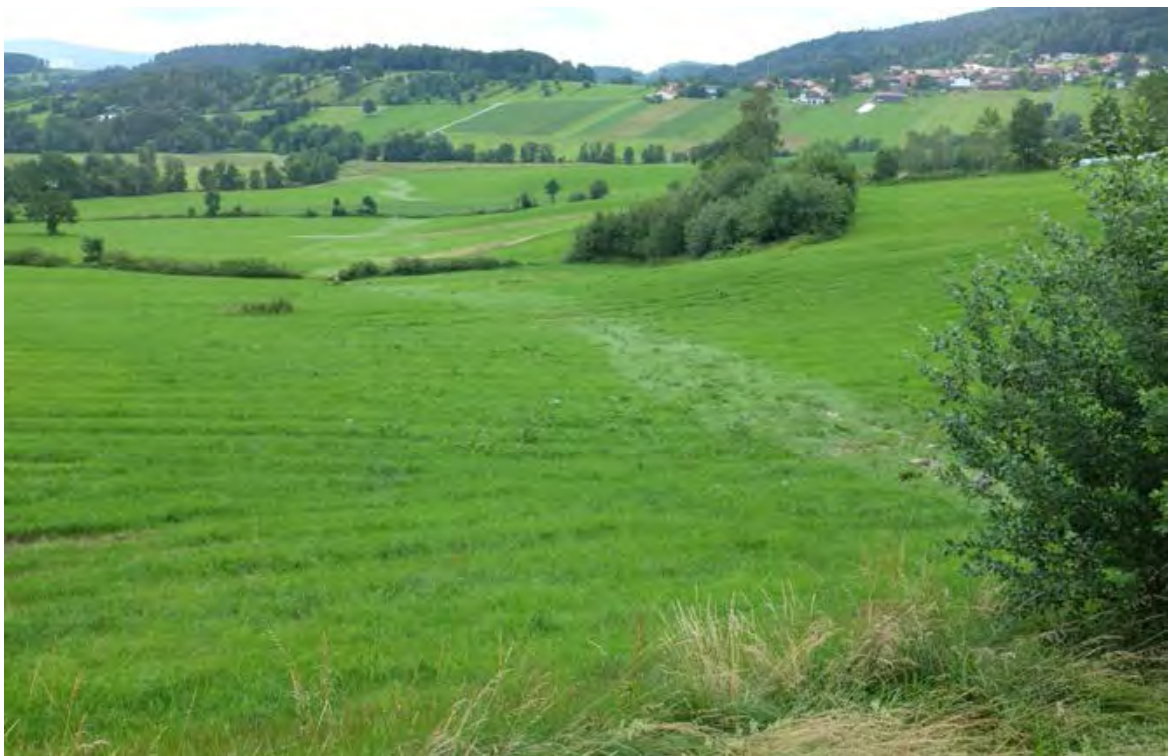
Abb. 140: Blick in das Tal zwischen Grainet und Rehberg. Hoher Grünlandanteil, kaum Spuren von Bodenabschwemmungen; gebündelter Oberflächenabfluss durch das Grünland (Foto 28.06.2016)
